### LOCALIZACIÓN DE LA ZONA DE BAÑO

# PERFILES DE LAS AGUAS DE BAÑO

## FUERTEVENTURA

MARZO 2022

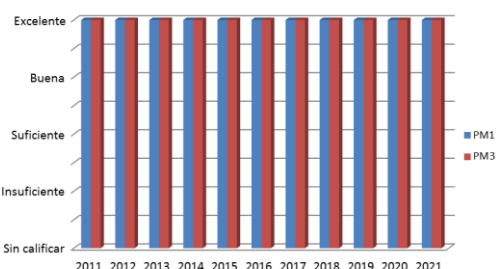
#### CLASIFICACIÓN DE LAS AGUAS DE BAÑO (Según Anexo II del RD1341/2007)

Temporada de baño desde el 01 de febrero al 30 de noviembre de 2021

Clasificación de la calidad del agua de baño basada en la evaluación de la serie de resultados analíticos de los indicadores de contaminación fecal *Escherichia coli* y *Enterococos intestinales*, recopilados durante los últimos cuatro años, conforme lo establecido en el RD1341/2007, de 11 de octubre, sobre la gestión de la calidad de las aguas de baño.

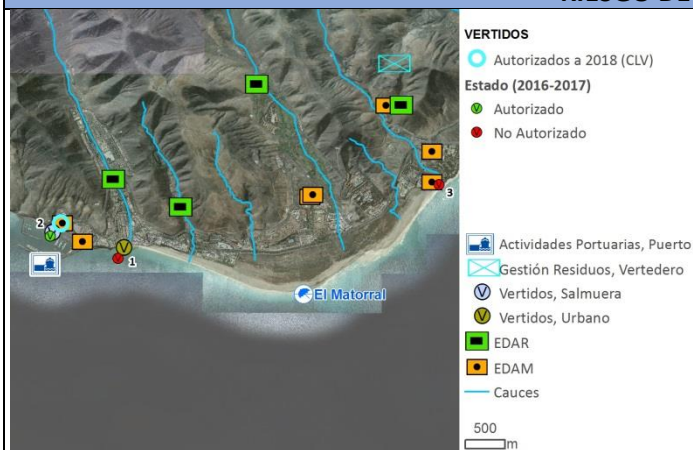
**RIESGO DE CONTAMINACIÓN**

| <b>Foco difuso:</b> Puerto de Morro Jable |
| <b>Foco puntual:</b> 1. Conducción de desagüe EDAR Morro Jable; 2. Vertido salmuera EDAM Morro Jable; 3. Vertido salmuera EDAM Club Aldiana. |
| <b>Cauces:</b> 1-Bco. Valluelo de los Burros; 2-Bco. de Vinamar; 3-Bco. Valluelo de la Cal. |
| <b>Episodios de contaminación ocurridos:</b><br>No constan episodios de contaminación anteriores en Náyade. |

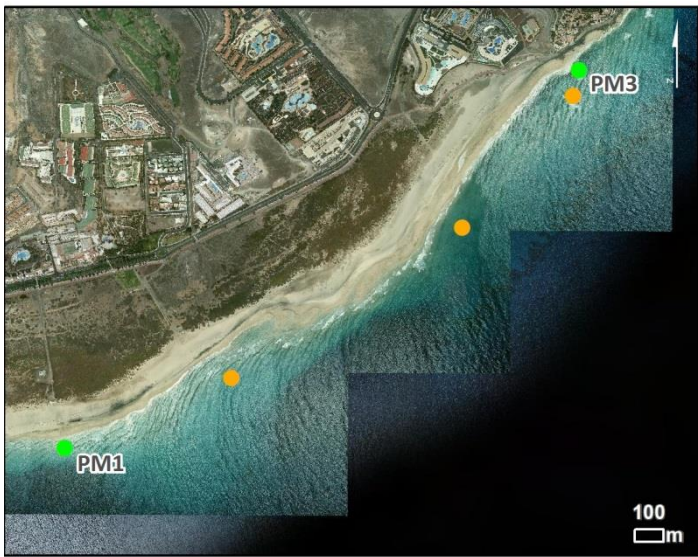
| PUNTOS DE INICIO Y FIN DE LA ZONA DE BAÑO | PUNTOS DE CONTROL AMBIENTAL Y DE MUESTREO |
|---|---|
| <p><a href="https://www.pilotajelitoralcanario.es/#">https://www.pilotajelitoralcanario.es/#</a></p> <p>— Superficie útil</p> <p>● Puntos de inicio - fin zona de baño</p> | <p><a href="https://nayedeciudadano.mssi.es/Splayas/ciudadano/ciudadanoVerZonaAction.do">https://nayedeciudadano.mssi.es/Splayas/ciudadano/ciudadanoVerZonaAction.do</a></p> <p>● Puntos de Muestreo</p> <p>● Puntos de Control Ambiental</p> |
