LOCALIZACIÓN DE LA ZONA DE BAÑO

# PERFILES DE LAS AGUAS DE BAÑO

## FUERTEVENTURA

MARZO 2022

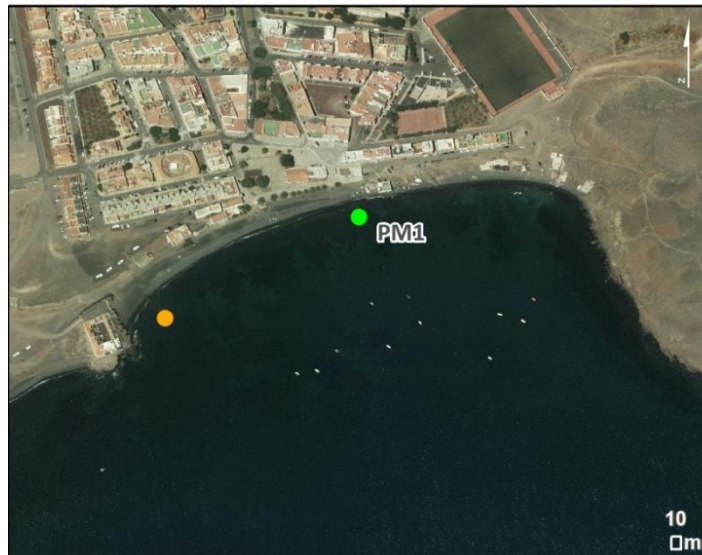
PUNTOS DE CONTROL AMBIENTAL Y DE MUESTREO

- Puntos de Muestreo
- Puntos de Control Ambiental

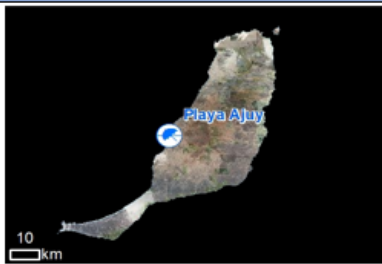
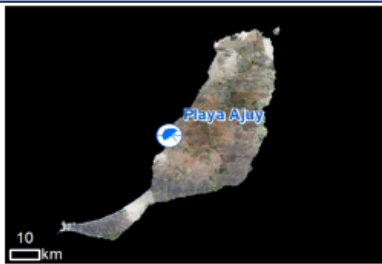
Figura 1. Información relativa a la localización de la zona de baño mostrada en los perfiles ambientales.

Para cada perfil se han identificado los siguientes datos de interés relativos a la localización de la zona de baño:

- *Código ZB Eurostat*: código de identificación de la zona de baño. Se trata del código que se reporta a la Comisión e identifica a la zona de baño y sus puntos de muestreo.
- *Código MSC*: Código interno utilizado por la aplicación Náyade para la identificación de las zonas de baño.
- *Tipo de zona*: indica el tipo de zona de baño (en la CCAA de Canarias todas las zonas de baño identificadas son de tipo “marítimo”).
- *Tipo de agua*: indica el tipo de agua de la zona de baño (en el caso de Canarias se trata de costeras).
- *Temporada de baño*: anual (del 01-ene al 31-dic) o estival (del 01-jun al 30-sep), correspondiente al año en curso 2021.
- Datos de la *Demarcación Hidrográfica, Provincia, Isla, Municipio y Localidades* a la que pertenece la zona de baño.
- *Mapa de localización* de la zona de baño en la DH.
