LOCALIZACIÓN DE LA ZONA DE BAÑO

# PERFILES DE LAS AGUAS DE BAÑO

## FUERTEVENTURA

MARZO 2022

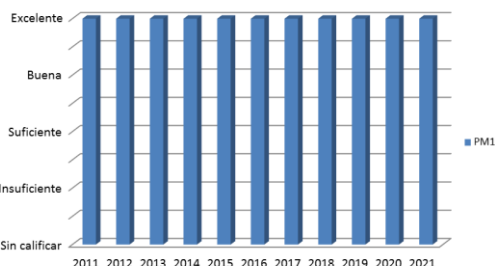
CLASIFICACIÓN DE LAS AGUAS DE BAÑO  
(Según Anexo II del RD1341/2007)

Temporada de baño desde el 01 de febrero al 30 de noviembre de 2021

Clasificación de la calidad del agua de baño basada en la evaluación de la serie de resultados analíticos de los indicadores de contaminación fecal *Escherichia coli* y *Enterococos intestinales*, recopilados durante los últimos cuatro años, conforme lo establecido en el RD1341/2007, de 11 de octubre, sobre la gestión de la calidad de las aguas de baño.

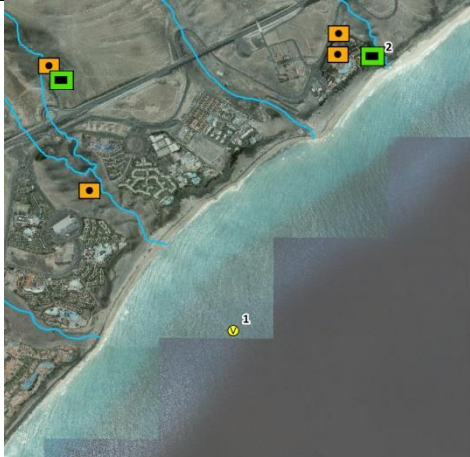
| | <b>Foco puntual:</b> 1. Emisario Submarino de Butihondo; 2. EDAR Hotel Club Paraíso Playa. |
| | <b>Cauces:</b> 1-Barranco Esquinzo; 2-Barranco Butihondo. |

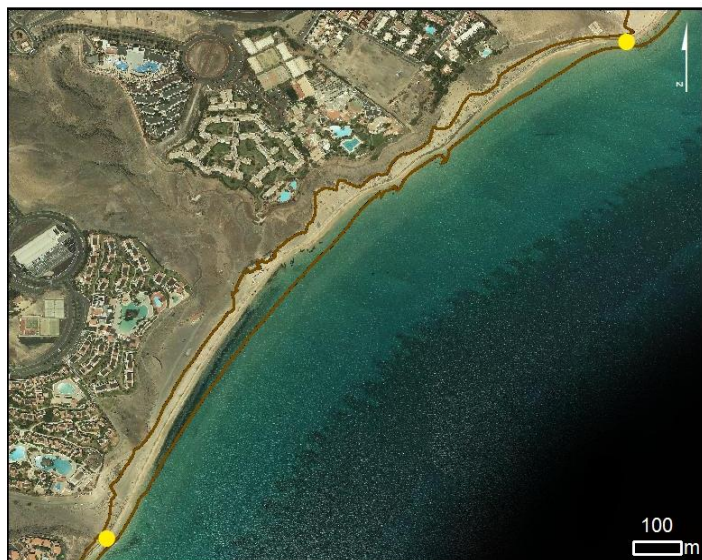
PUNTOS DE INICIO Y FIN DE LA ZONA DE BAÑO

- Superficie útil
- Puntos de inicio - fin zona de baño

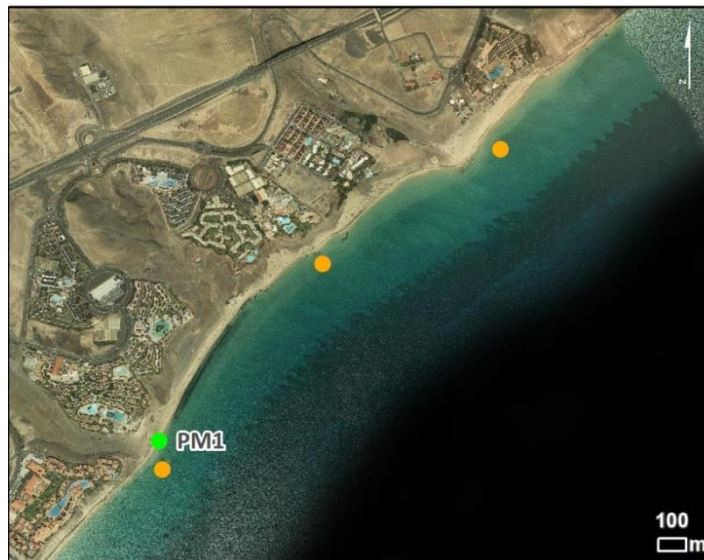
PUNTOS DE CONTROL AMBIENTAL Y DE MUESTREO

- Puntos de Muestreo
- Puntos de Control Ambiental
