### LOCALIZACIÓN DE LA ZONA DE BAÑO

**Zona de baño:**  
Playa Morro Jable

# PERFILES DE LAS AGUAS DE BAÑO

## FUERTEVENTURA

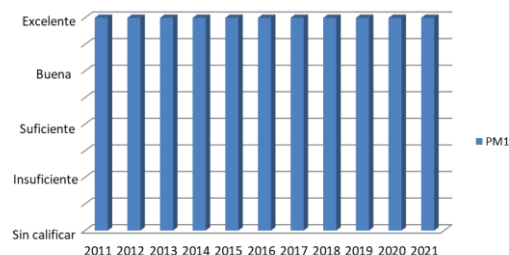
**CLASIFICACIÓN DE LAS AGUAS DE BAÑO**  
(Según Anexo II del RD1341/2007)

Temporada de baño desde el 01 de febrero al 30 de noviembre de 2021

Clasificación de la calidad del agua de baño basada en la evaluación de la serie de resultados analíticos de los indicadores de contaminación fecal *Escherichia coli* y *Enterococos intestinales*, recopilados durante los últimos cuatro años, conforme lo establecido en el RD1341/2007, de 11 de octubre, sobre la gestión de la calidad de las aguas de baño.

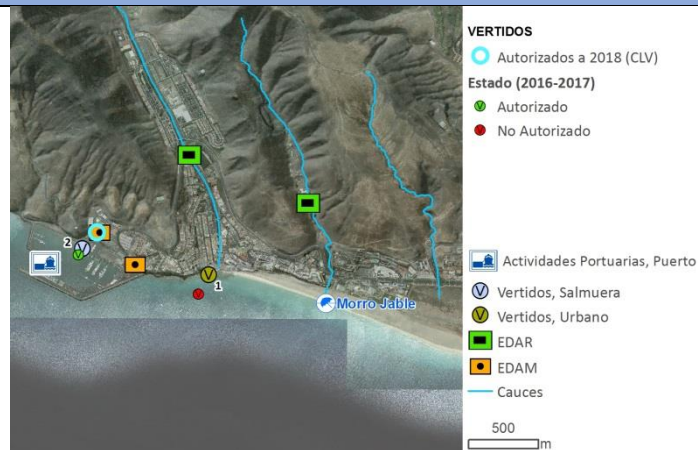
| <b>Foco difuso:</b> Puerto de Morro Jable |
| <b>Foco puntual:</b> 1. Conducción de desagüe EDAR Morro Jable;<br>2. Vertido salmuera EDAM Morro Jable. |
| <b>Cauces:</b> 1-Barranco del Ciervo; 2- Barranco Valluelo de Los Burros |

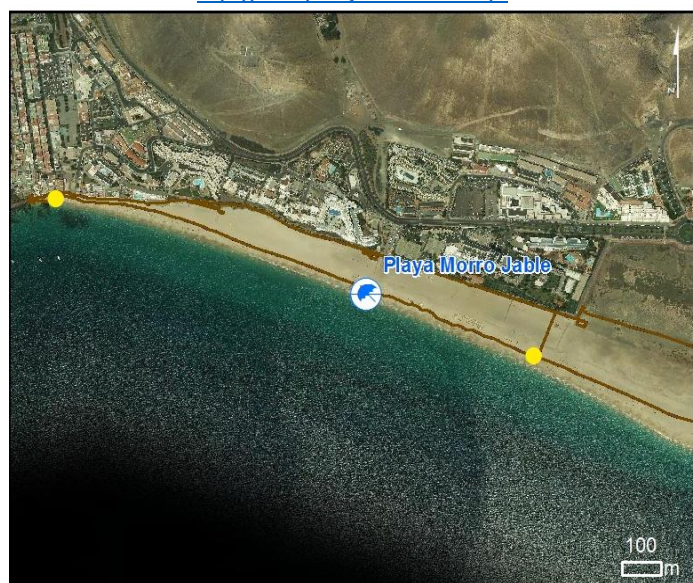
**PUNTOS DE INICIO Y FIN DE LA ZONA DE BAÑO**

- Superficie útil
- Puntos de inicio - fin zona de baño

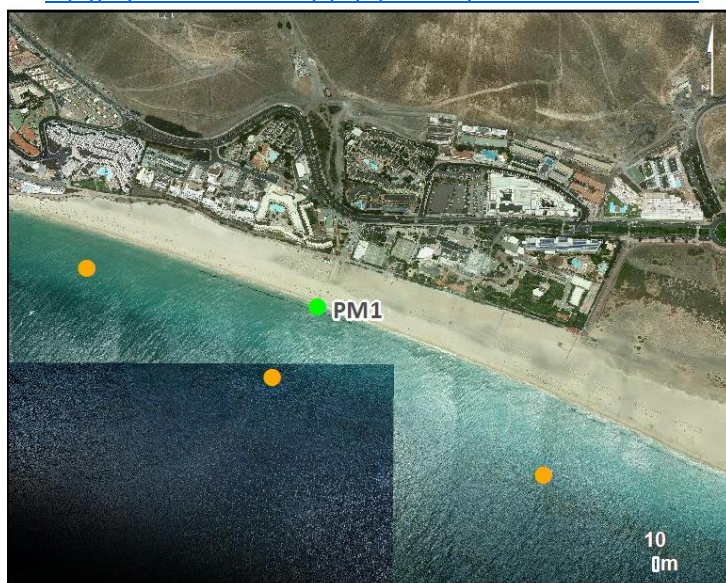
**PUNTOS DE CONTROL AMBIENTAL Y DE MUESTREO**

- Puntos de Muestreo
- Puntos de Control Ambiental

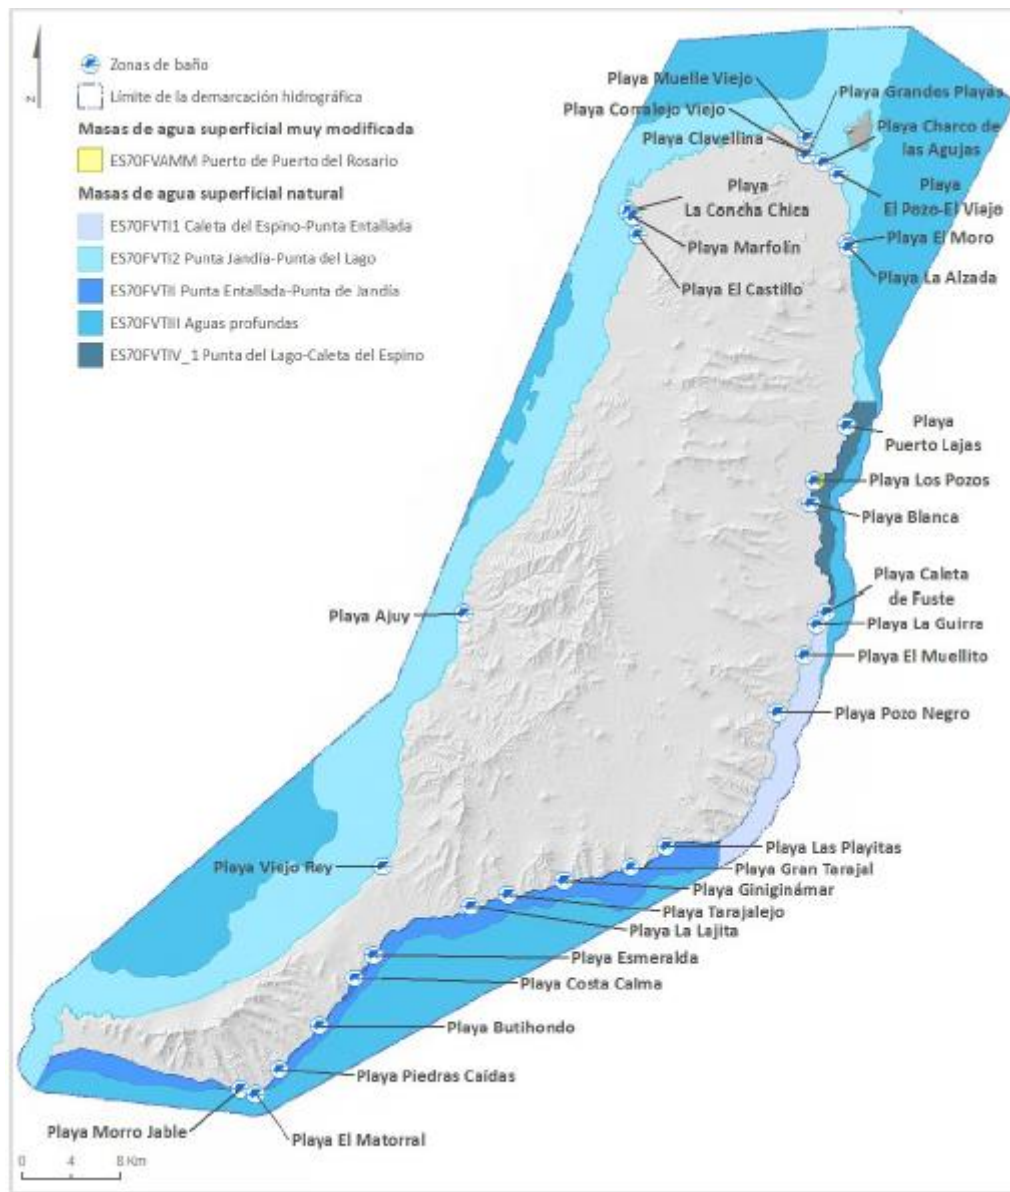
Figura 8. Localización de las zonas de Baño. Fuente Plan Hidrológico de la DH de Fuerteventura

Se han censado treinta y una zonas de baño en la demarcación hidrológica de Fuerteventura, cuya localización es la siguiente:
