LOCALIZACIÓN DE LA ZONA DE BAÑO

# PERFILES DE LAS AGUAS DE BAÑO

## FUERTEVENTURA

MARZO 2022

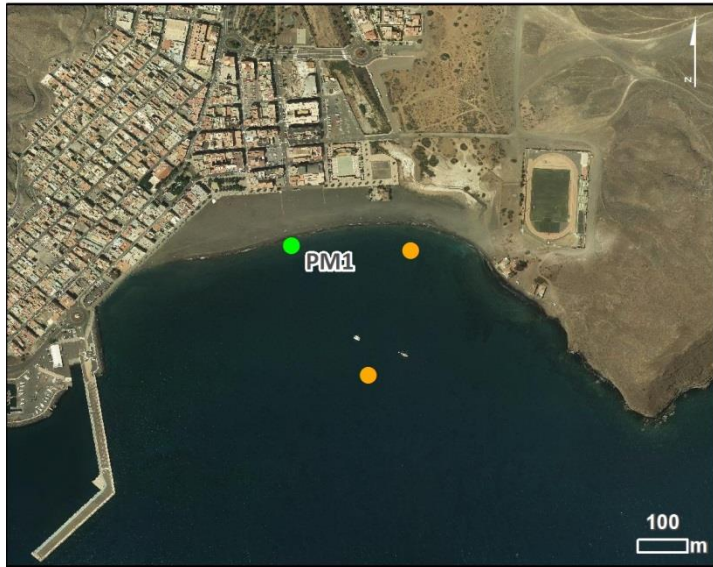
**PUNTOS DE CONTROL AMBIENTAL Y DE MUESTREO**

● Puntos de Muestreo  
● Puntos de Control Ambiental
