LOCALIZACIÓN DE LA ZONA DE BAÑO

# PERFILES DE LAS AGUAS DE BAÑO

## FUERTEVENTURA

MARZO 2022

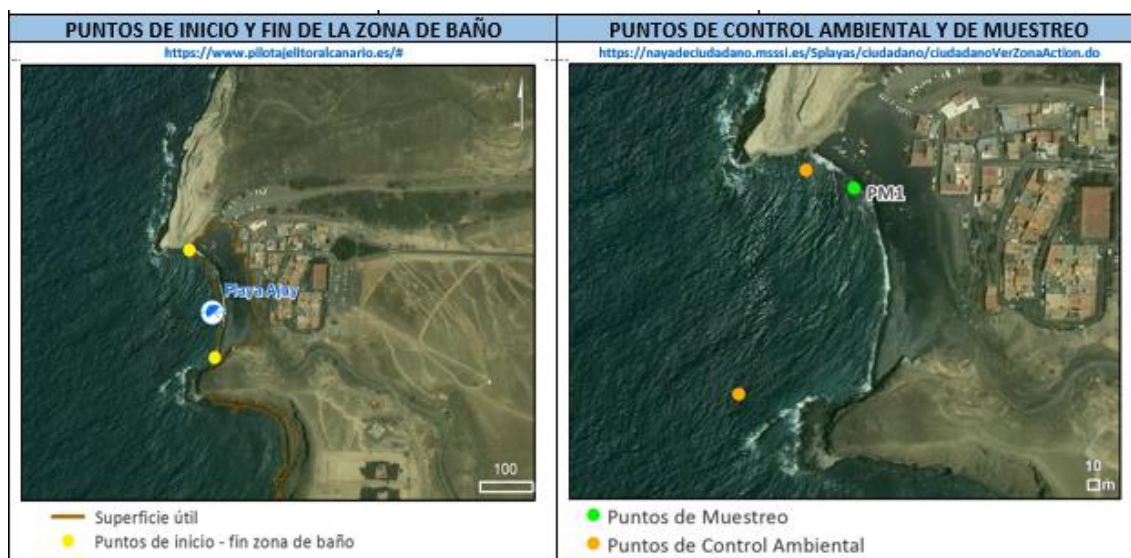
Figura 7. Límites de la zona de baño y puntos de control ambiental y de muestreo.

Por otro lado, se muestran los puntos de muestreo activos (últimos reportados por NÁYADE) de la zona de baño, así como los puntos de control ambiental propuestos a partir de los posibles focos de contaminación observados en la zona.

Se ha de considerar que, mientras que los puntos de control sanitario son fijos, los puntos de control ambiental podrían variar tanto en localización, como en número, debido a que su propósito es identificar el origen de la posible contaminación.
