LOCALIZACIÓN DE LA ZONA DE BAÑO

# PERFILES DE LAS AGUAS DE BAÑO

## FUERTEVENTURA

MARZO 2022

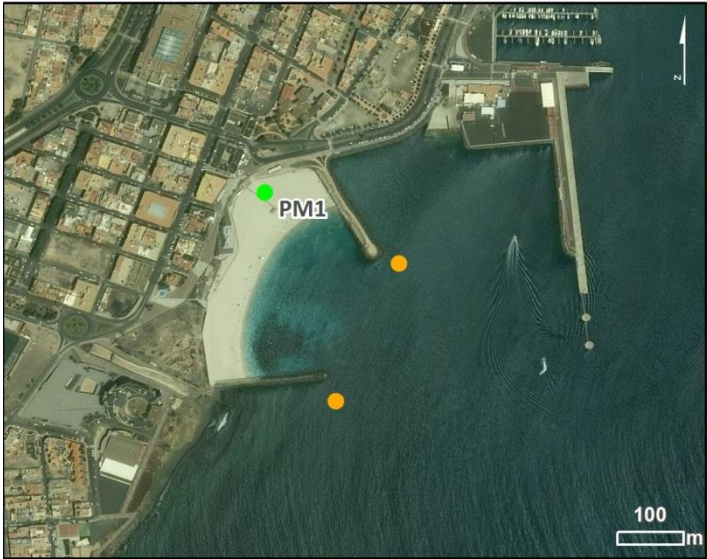
| <p>— Superficie útil<br/>● Puntos de inicio - fin zona de baño</p> | | <p>● Puntos de Muestreo<br/>● Puntos de Control Ambiental</p> |

| <b>PUNTOS DE INICIO Y FIN DE LA ZONA DE BAÑO</b><br><a href="https://www.pilotajelitoralcanario.es/#">https://www.pilotajelitoralcanario.es/#</a> | | <b>PUNTOS DE CONTROL AMBIENTAL Y DE MUESTREO</b><br><a href="https://nayadeciudadano.msssi.es/Splayas/ciudadano/ciudadanoVerZonaAction.do">https://nayadeciudadano.msssi.es/Splayas/ciudadano/ciudadanoVerZonaAction.do</a> |

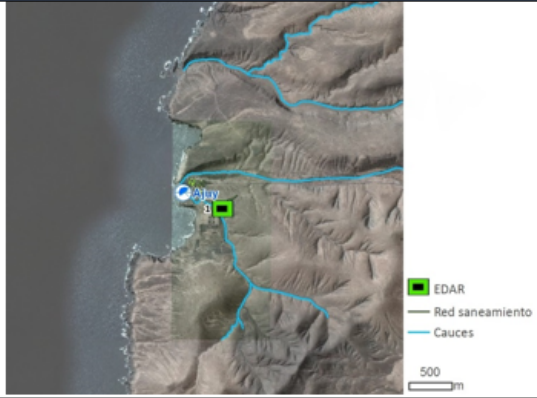
| RIESGO DE CONTAMINACIÓN | | | | |
|---|---|---|---|---|
| | <b>Foco difuso:</b> Actividad pesquera | | | |
| | <b>Foco puntual: 1.</b> EDAR Ajuy. | | | |
| | <b>Cauces:</b> 1-Barranco de Malpaso; 2-Barranco de Aulagar. | | | |

La información que se presenta en este bloque se refiere al riesgo de que se produzca una contaminación de las aguas de baño, para ello se analizan los posibles *focos de contaminación puntual* (red de saneamiento, vertidos censo 2018 y anterior, existencia de EDAR, EBAR, EDAM, fosas sépticas, actividades industriales potencialmente contaminantes...) y *focos de contaminación difusa* (principalmente puertos comerciales, deportivos, pesqueros...) así como los *cauces* (barrancos principales, barranquillos...) que desemboquen en la zona de baño o cuyo vertido pluvial pueda afectar a la misma.

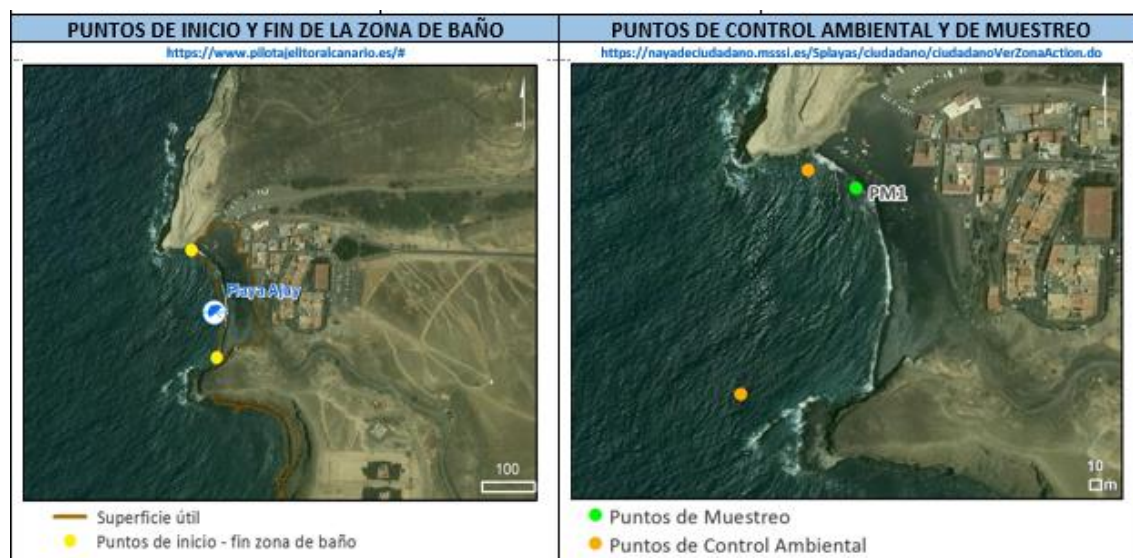
Figura 7. Límites de la zona de baño y puntos de control ambiental y de muestreo.

Por otro lado, se muestran los puntos de muestreo activos (últimos reportados por NÁYADE) de la zona de baño, así como los puntos de control ambiental propuestos a partir de los posibles focos de contaminación observados en la zona.

Se ha de considerar que, mientras que los puntos de control sanitario son fijos, los puntos de control ambiental podrían variar tanto en localización, como en número, debido a que su propósito es identificar el origen de la posible contaminación.
