LOCALIZACIÓN DE LA ZONA DE BAÑO

# PERFILES DE LAS AGUAS DE BAÑO

## FUERTEVENTURA

MARZO 2022

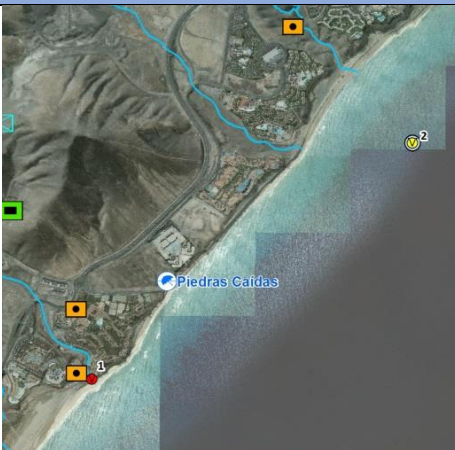
| | <b>Foco puntual:</b> 1. EDAM Club Aldiana; 2. Emisario submarino Butihondo (desaladora). |
| | <b>Cauces:</b> 1- Barranco Valluelo de La Cal; 2- Barranco de Butihondo. |
