### LOCALIZACIÓN DE LA ZONA DE BAÑO

Playa Costa Calma

# PERFILES DE LAS AGUAS DE BAÑO

## FUERTEVENTURA

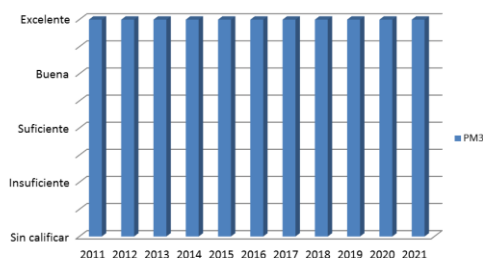
#### CLASIFICACIÓN DE LAS AGUAS DE BAÑO (Según Anexo II del RD1341/2007)

Temporada de baño desde el 01 de febrero al 30 de noviembre de 2021

Clasificación de la calidad del agua de baño basada en la evaluación de la serie de resultados analíticos de los indicadores de contaminación fecal *Escherichia coli* y *Enterococos intestinales*, recopilados durante los últimos cuatro años, conforme lo establecido en el RD1341/2007, de 11 de octubre, sobre la gestión de la calidad de las aguas de baño.

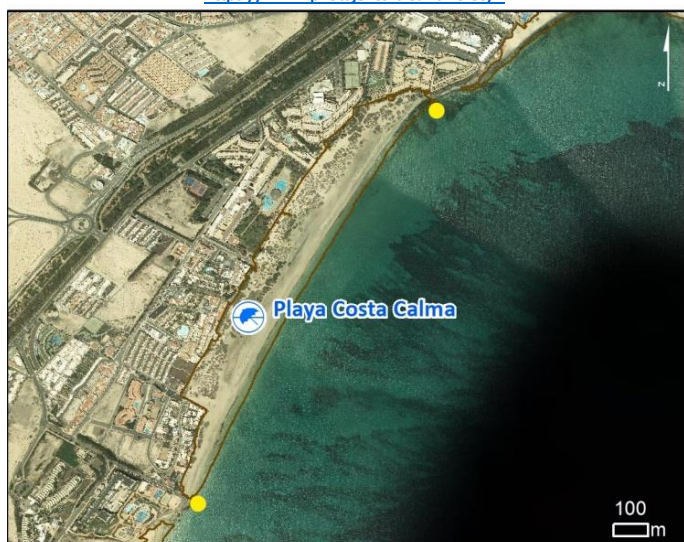
PUNTOS DE INICIO Y FIN DE LA ZONA DE BAÑO

- Superficie útil
- Puntos de inicio - fin zona de baño

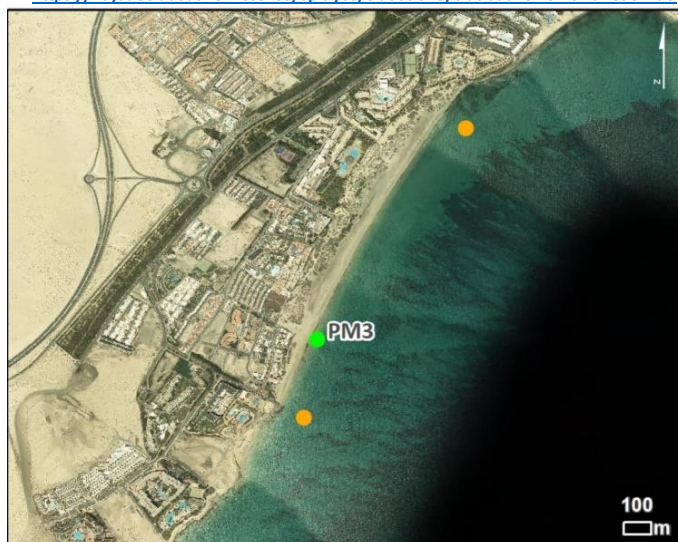
PUNTOS DE CONTROL AMBIENTAL Y DE MUESTREO

- Puntos de Muestreo
- Puntos de Control Ambiental
