LOCALIZACIÓN DE LA ZONA DE BAÑO

# PERFILES DE LAS AGUAS DE BAÑO

**LANZAROTE**

**MARZO 2022**

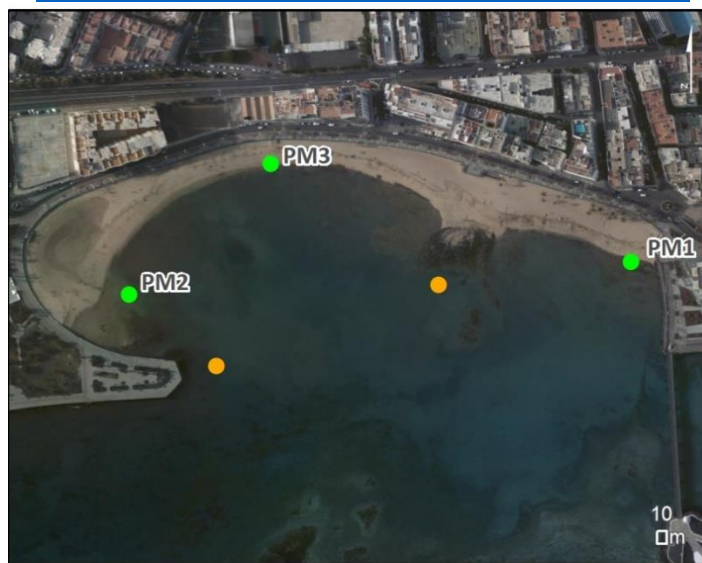
PUNTOS DE CONTROL AMBIENTAL Y DE MUESTREO

- Puntos de Muestreo
- Puntos de Control Ambiental

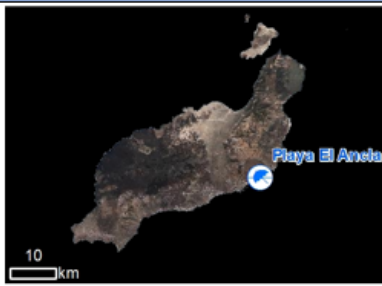
Figura 1. Información relativa a la localización de la zona de baño mostrada en los perfiles ambientales.

Para cada perfil se han identificado los siguientes datos de interés relativos a la localización de la zona de baño:

- **Código ZB Eurostat:** código de identificación de la zona de baño. Se trata del código que se reporta a la Comisión e identifica a la zona de baño y sus puntos de muestreo.
- **Código MSC:** Código interno utilizado por la aplicación Náyade para la identificación de las zonas de baño.
- **Tipo de zona:** indica el tipo de zona de baño (en la CCAA de Canarias todas las zonas de baño identificadas son de tipo “marítimo”).
- **Tipo de agua:** indica el tipo de agua de la zona de baño (en el caso de Canarias se trata de costeras).
- **Temporada de baño:** anual (del 01-ene al 31-dic) o estival (del 01-jun al 30-sep), correspondiente al año en curso 2021.
- Datos de la *Demarcación Hidrográfica, Provincia, Isla, Municipio y Localidades* a la que pertenece la zona de baño.
- *Mapa de localización* de la zona de baño en la DH.
