LOCALIZACIÓN DE LA ZONA DE BAÑO

# PERFILES DE LAS AGUAS DE BAÑO

## LANZAROTE

MARZO 2022

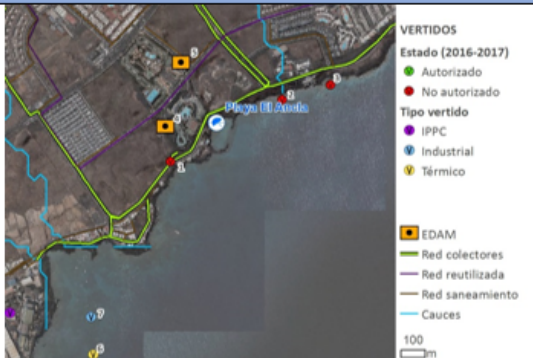
| RIESGO DE CONTAMINACIÓN | | | | |
|---|---|---|---|---|
| | <b>Foco puntual:</b> 1. EBAR Ensenada de Las Caletas; 2. EBAR Pretratamiento; 3. EBAR Las Caletas; 4. EDAM Hotel Be Live Lanzarote Resort (Oasis); 5. EDAM Hotel Barceló; 6. Central Diésel Punta Grande 2 (vertido térmico); 7. Central Diésel Punta Grande 1 (vertido industrial). | | | |

La información que se presenta en este bloque se refiere al riesgo de que se produzca una contaminación de las aguas de baño, para ello se analizan los posibles *focos de contaminación puntual* (red de saneamiento, vertidos censo 2018 y anterior, existencia de EDAR, EBAR, EDAM, fosas sépticas, actividades industriales potencialmente contaminantes...) y *focos de contaminación difusa* (principalmente puertos comerciales, deportivos, pesqueros...) así como los *cauces* (barrancos principales, barranquillos...) que desemboquen en la zona de baño o cuyo vertido pluvial pueda afectar a la misma.
