LOCALIZACIÓN DE LA ZONA DE BAÑO

# PERFILES DE LAS AGUAS DE BAÑO

## LANZAROTE

MARZO 2022

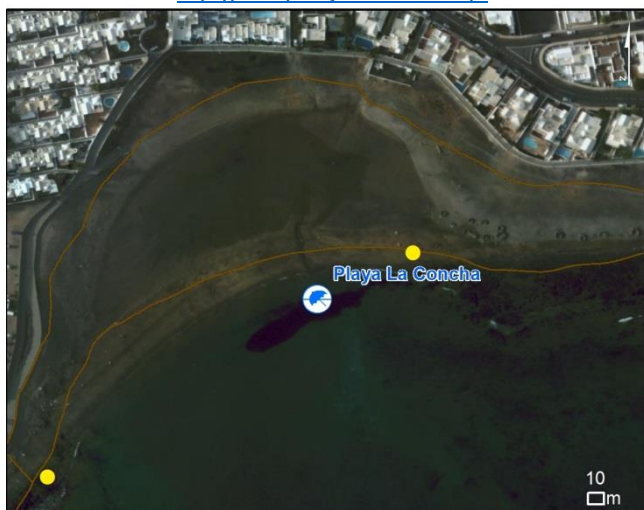
**PUNTOS DE INICIO Y FIN DE LA ZONA DE BAÑO**

- Superficie útil
- Puntos de inicio - fin zona de baño

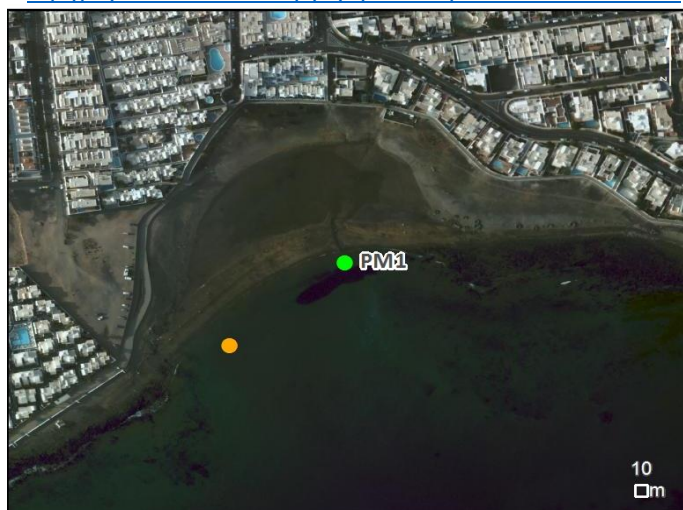
**PUNTOS DE CONTROL AMBIENTAL Y DE MUESTREO**

- Puntos de Muestreo
- Puntos de Control Ambiental

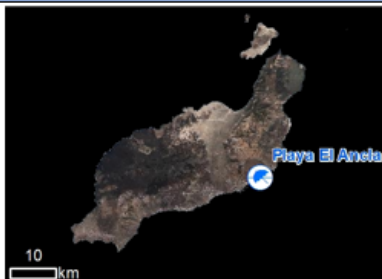
Figura 1. Información relativa a la localización de la zona de baño mostrada en los perfiles ambientales.

Para cada perfil se han identificado los siguientes datos de interés relativos a la localización de la zona de baño:

- **Código ZB Eurostat:** código de identificación de la zona de baño. Se trata del código que se reporta a la Comisión e identifica a la zona de baño y sus puntos de muestreo.
- **Código MSC:** Código interno utilizado por la aplicación Náyade para la identificación de las zonas de baño.
- **Tipo de zona:** indica el tipo de zona de baño (en la CCAA de Canarias todas las zonas de baño identificadas son de tipo “marítimo”).
- **Tipo de agua:** indica el tipo de agua de la zona de baño (en el caso de Canarias se trata de costeras).
- **Temporada de baño:** anual (del 01-ene al 31-dic) o estival (del 01-jun al 30-sep), correspondiente al año en curso 2021.
- Datos de la *Demarcación Hidrográfica, Provincia, Isla, Municipio y Localidades* a la que pertenece la zona de baño.
- *Mapa de localización* de la zona de baño en la DH.

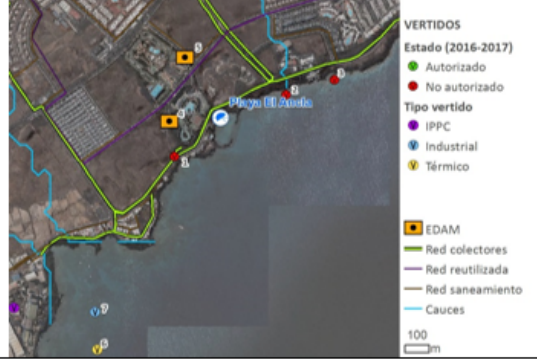
La información que se presenta en este bloque se refiere al riesgo de que se produzca una contaminación de las aguas de baño, para ello se analizan los posibles *focos de contaminación puntual* (red de saneamiento, vertidos censo 2018 y anterior, existencia de EDAR, EBAR, EDAM, fosas sépticas, actividades industriales potencialmente contaminantes...) y *focos de contaminación difusa* (principalmente puertos comerciales, deportivos, pesqueros...) así como los *cauces* (barrancos principales, barranquillos...) que desemboquen en la zona de baño o cuyo vertido pluvial pueda afectar a la misma.

| RIESGO DE CONTAMINACIÓN | | | | |
|---|---|---|---|---|
| | <b>Foco puntual:</b> 1. EBAR Ensenada de Las Caletas; 2. EBAR Pretratamiento; 3. EBAR Las Caletas; 4. EDAM Hotel Be Live Lanzarote Resort (Oasis); 5. EDAM Hotel Barceló; 6. Central Diésel Punta Grande 2 (vertido térmico); 7. Central Diésel Punta Grande 1 (vertido industrial). | | | |
