LOCALIZACIÓN DE LA ZONA DE BAÑO

# PERFILES DE LAS AGUAS DE BAÑO

**LANZAROTE**

**MARZO 2022**

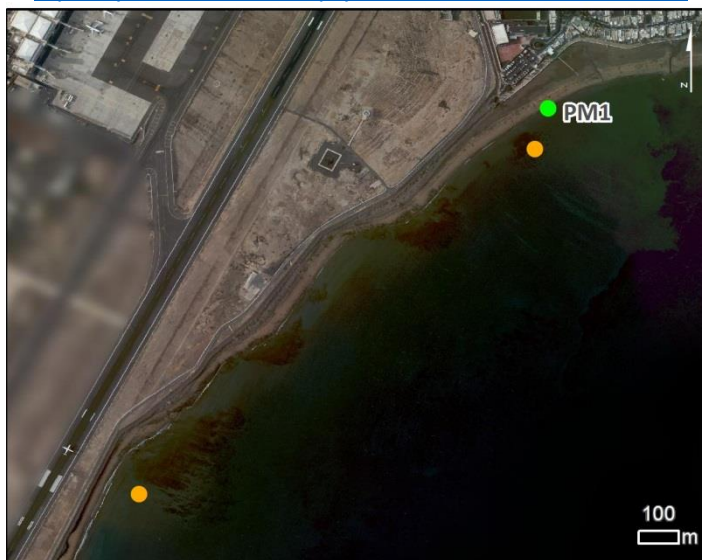
- Puntos de Muestreo
- Puntos de Control Ambiental
