LOCALIZACIÓN DE LA ZONA DE BAÑO

| <b>Zona de baño:</b><br>Playa Las Cucharas | <b>Estado:</b> España |

# PERFILES DE LAS AGUAS DE BAÑO

## LANZAROTE

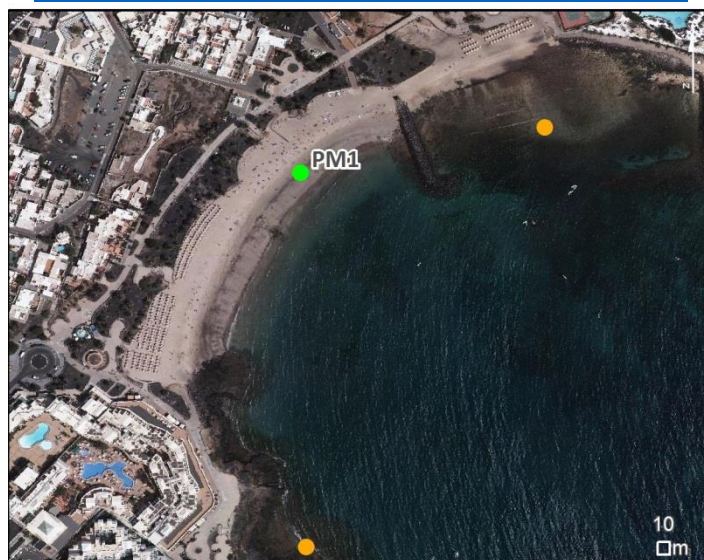
PUNTOS DE CONTROL AMBIENTAL Y DE MUESTREO

- Puntos de Muestreo
- Puntos de Control Ambiental
