### LOCALIZACIÓN DE LA ZONA DE BAÑO

# PERFILES DE LAS AGUAS DE BAÑO

## LANZAROTE

MARZO 2022

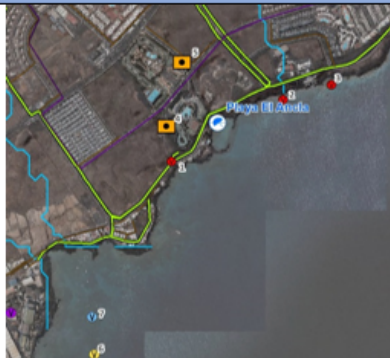
La información que se presenta en este bloque se refiere al riesgo de que se produzca una contaminación de las aguas de baño, para ello se analizan los posibles *focos de contaminación puntual* (red de saneamiento, vertidos censo 2018 y anterior, existencia de EDAR, EBAR, EDAM, fosas sépticas, actividades industriales potencialmente contaminantes...) y *focos de contaminación difusa* (principalmente puertos comerciales, deportivos, pesqueros...) así como los *cauces* (barrancos principales, barranquillos...) que desemboquen en la zona de baño o cuyo vertido pluvial pueda afectar a la misma.
