LOCALIZACIÓN DE LA ZONA DE BAÑO

# PERFILES DE LAS AGUAS DE BAÑO

## LANZAROTE

MARZO 2022

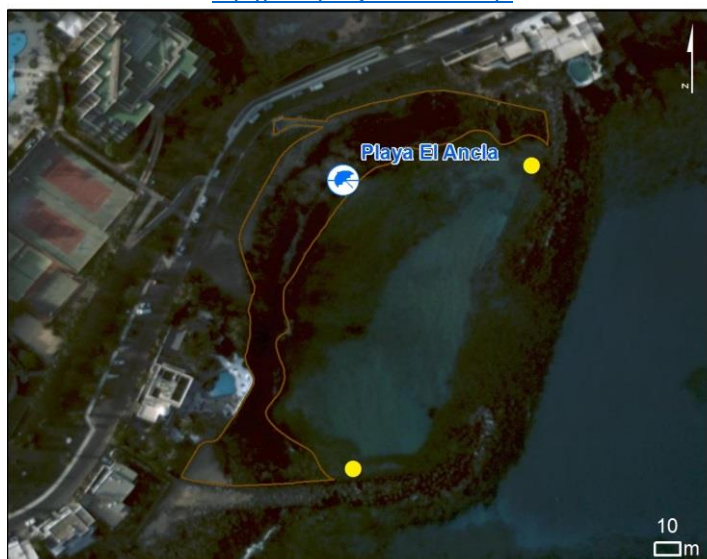
PUNTOS DE INICIO Y FIN DE LA ZONA DE BAÑO

- Superficie útil
- Puntos de inicio - fin zona de baño
