# PERFIL DE LAS AGUAS DE BAÑO -- PLAYA LAS CALETAS (ENSENADA LAS CALETAS)

# PERFILES DE LAS AGUAS DE BAÑO

## LANZAROTE

MARZO 2022

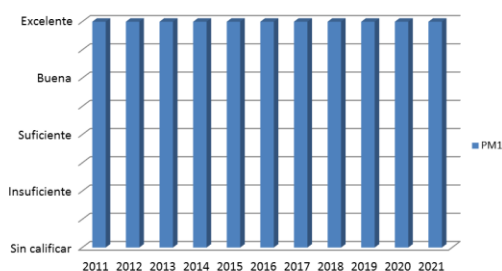
**CLASIFICACIÓN DE LAS AGUAS DE BAÑO**  
(Según Anexo II del RD1341/2007)

Clasificación de la calidad del agua de baño basada en la evaluación de la serie de resultados analíticos de los indicadores de contaminación fecal *Escherichia coli* y *Enterococos intestinales*, recopilados durante los últimos cuatro años, conforme lo establecido en el RD1341/2007, de 11 de octubre, sobre la gestión de la calidad de las aguas de baño.

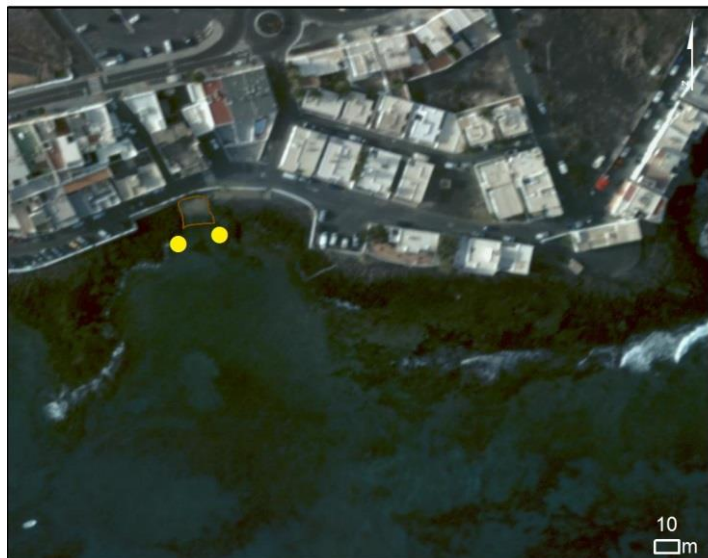
**PUNTOS DE INICIO Y FIN DE LA ZONA DE BAÑO**

- Superficie útil
- Puntos de inicio - fin zona de baño

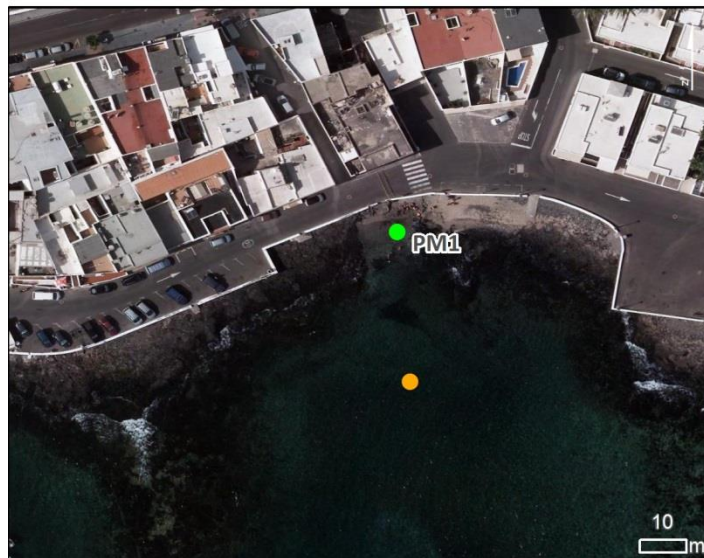
**PUNTOS DE CONTROL AMBIENTAL Y DE MUESTREO**

- Puntos de Muestreo
- Puntos de Control Ambiental
