# PERFIL DE LAS AGUAS DE BAÑO -- PLAYA LA CALETA (CALETA DE FAMARA)

# PERFILES DE LAS AGUAS DE BAÑO

## LANZAROTE

MARZO 2022

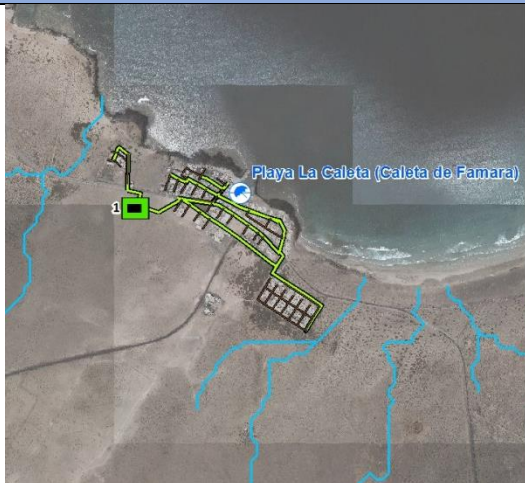
| | <b>Foco puntual:</b> 1. EDAR de Caleta de Famara. |
| | <b>Episodios de contaminación ocurridos:</b><br>No constan episodios de contaminación anteriores en Náyade. |

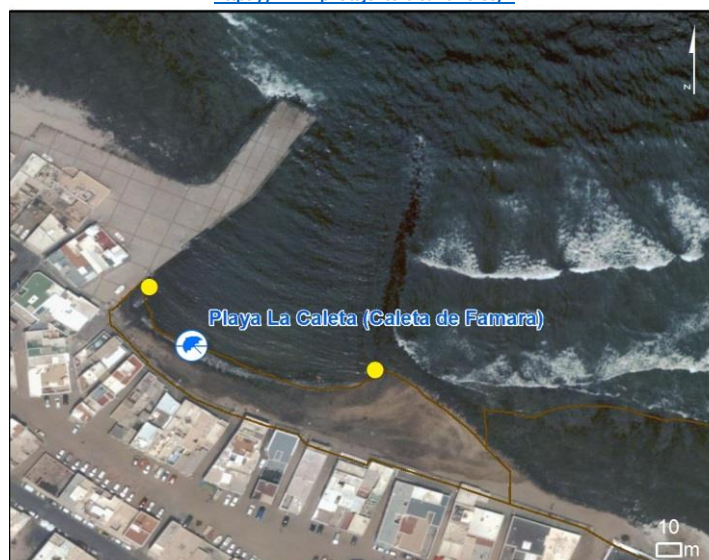
**PUNTOS DE INICIO Y FIN DE LA ZONA DE BAÑO**

- Superficie útil
- Puntos de inicio - fin zona de baño
