LOCALIZACIÓN DE LA ZONA DE BAÑO

# PERFILES DE LAS AGUAS DE BAÑO

**LANZAROTE**

**MARZO 2022**

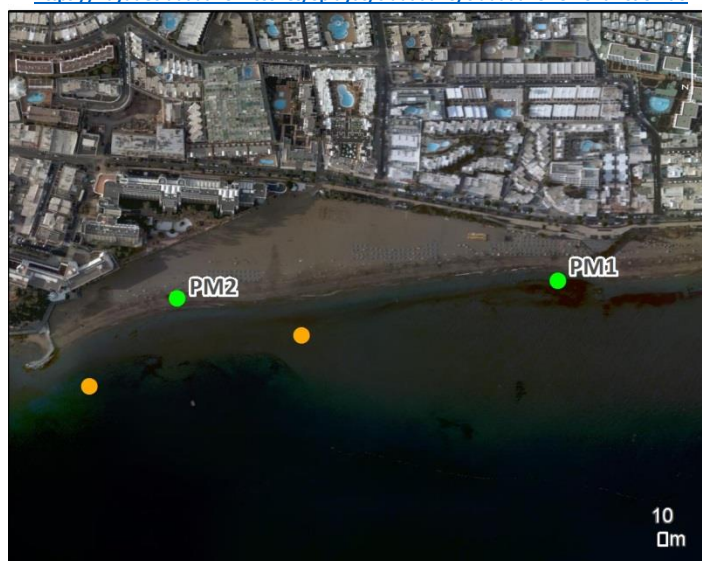
#### PUNTOS DE CONTROL AMBIENTAL Y DE MUESTREO

- Puntos de Muestreo
- Puntos de Control Ambiental
