LOCALIZACIÓN DE LA ZONA DE BAÑO

# PERFILES DE LAS AGUAS DE BAÑO

## LANZAROTE

MARZO 2022

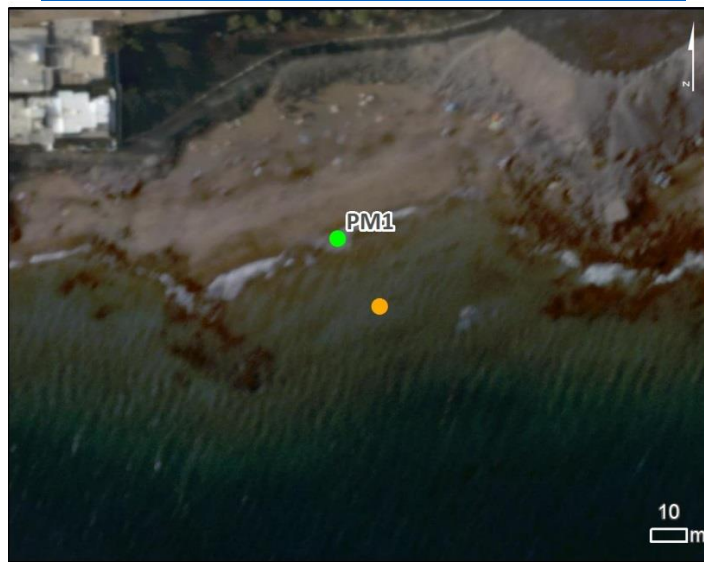
- Puntos de Muestreo
- Puntos de Control Ambiental

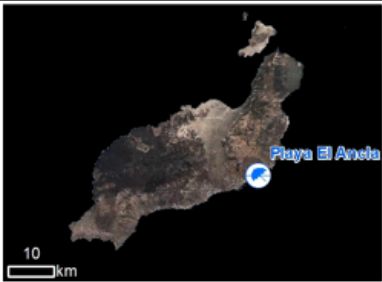
Figura 1. Información relativa a la localización de la zona de baño mostrada en los perfiles ambientales.

Para cada perfil se han identificado los siguientes datos de interés relativos a la localización de la zona de baño:

- **Código ZB Eurostat:** código de identificación de la zona de baño. Se trata del código que se reporta a la Comisión e identifica a la zona de baño y sus puntos de muestreo.
- **Código MSC:** Código interno utilizado por la aplicación Náyade para la identificación de las zonas de baño.
- **Tipo de zona:** indica el tipo de zona de baño (en la CCAA de Canarias todas las zonas de baño identificadas son de tipo “marítimo”).
- **Tipo de agua:** indica el tipo de agua de la zona de baño (en el caso de Canarias se trata de costeras).
- **Temporada de baño:** anual (del 01-ene al 31-dic) o estival (del 01-jun al 30-sep), correspondiente al año en curso 2021.
- Datos de la *Demarcación Hidrográfica, Provincia, Isla, Municipio y Localidades* a la que pertenece la zona de baño.
- *Mapa de localización* de la zona de baño en la DH.
