LOCALIZACIÓN DE LA ZONA DE BAÑO

# PERFILES DE LAS AGUAS DE BAÑO

## LANZAROTE

MARZO 2022

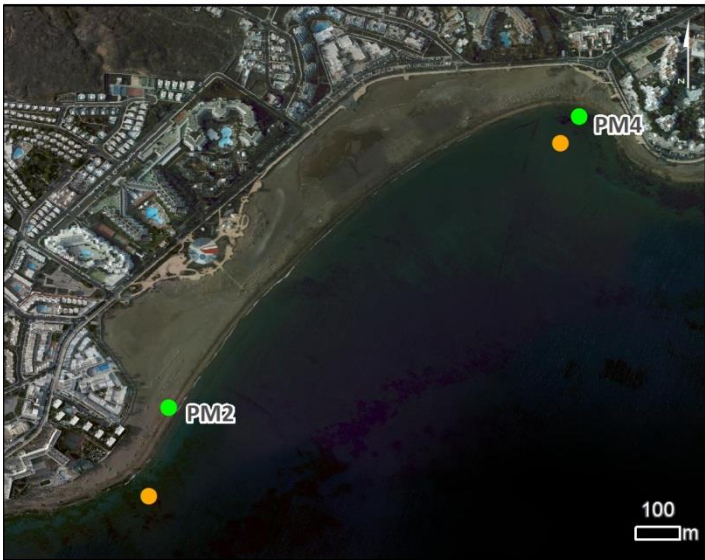
| PUNTOS DE INICIO Y FIN DE LA ZONA DE BAÑO | PUNTOS DE CONTROL AMBIENTAL Y DE MUESTREO |
|---|---|
| <p><a href="https://www.pilotajelitoralcanario.es/#">https://www.pilotajelitoralcanario.es/#</a></p> <p>— Superficie útil</p> <p>● Puntos de inicio - fin zona de baño</p> | <p><a href="https://nayedeciudadano.mssi.es/Splayas/ciudadano/ciudadanoVerZonaAction.do">https://nayedeciudadano.mssi.es/Splayas/ciudadano/ciudadanoVerZonaAction.do</a></p> <p>● Puntos de Muestreo</p> <p>● Puntos de Control Ambiental</p> |
