LOCALIZACIÓN DE LA ZONA DE BAÑO

# PERFILES DE LAS AGUAS DE BAÑO

## LANZAROTE

MARZO 2022

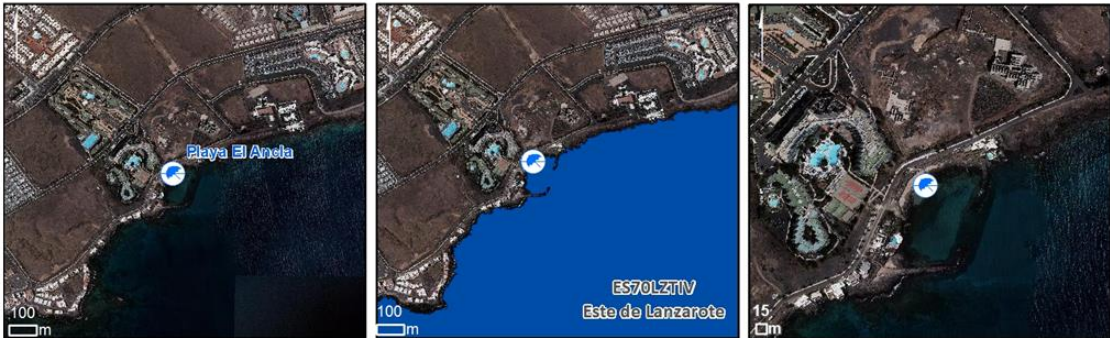
Figura 2. Información relativa a las características físicas, geográficas e hidrológicas de la zona de baño mostrada en los perfiles ambientales.

- *Masas de agua asociada* y su tipología (subterránea, superficial costera natural o muy modificada), identificándola con su código y nombre (según la información del Plan Hidrológico de la DH).
- *Área de Gestión del Riesgo de Inundaciones/Tipología:* Código de las Áreas con Riesgo Potencial Significativo de Inundación (ARPSIs) identificada en la zona de baño o en su proximidad según el Plan de Gestión del Riesgo de Inundación (PGRI) de la DH, así como la tipología de la misma (costera o fluvial-pluvial).
- Principales características físicas, oceanográficas e hidrológicas (batimetría, exposición al oleaje, corrientes, mareas, precipitación, índice de torrencialidad)
- *Sustrato* de la zona de baño (arena fina o gruesa, grava, piedras o si es sustrato artificial).
- Mapas de localización de la zona de baño, de la masa de agua asociada y ARPSIs identificadas.
