**Zona de baño:**  
Playa Pila de la Barrilla

# PERFILES DE LAS AGUAS DE BAÑO

## LANZAROTE

MARZO 2022

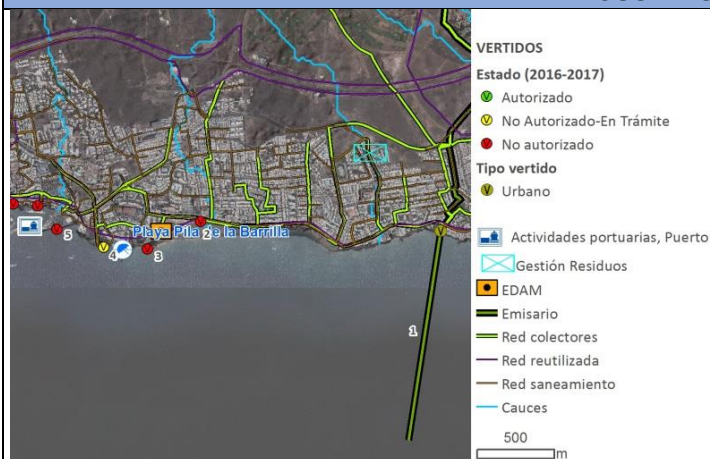
**Foco difuso:** Puerto comercial Puerto del Carmen y Puerto deportivo Calero Marina

**Foco puntual:** 1. Emisario submarino Puerto del Carmen; 2. EBAR Kontiki; 3. Vertido piscina Hotel Los Fariones; 4. EBAR Muellito; 5. EBAR Varadero.

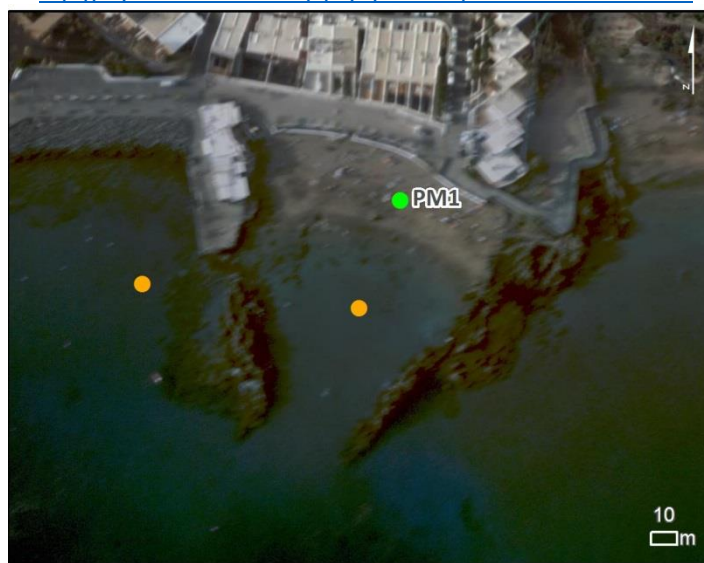
**PUNTOS DE CONTROL AMBIENTAL Y DE MUESTREO**

- Puntos de Muestreo
- Puntos de Control Ambiental
