LOCALIZACIÓN DE LA ZONA DE BAÑO

# PERFILES DE LAS AGUAS DE BAÑO

## LANZAROTE

MARZO 2022

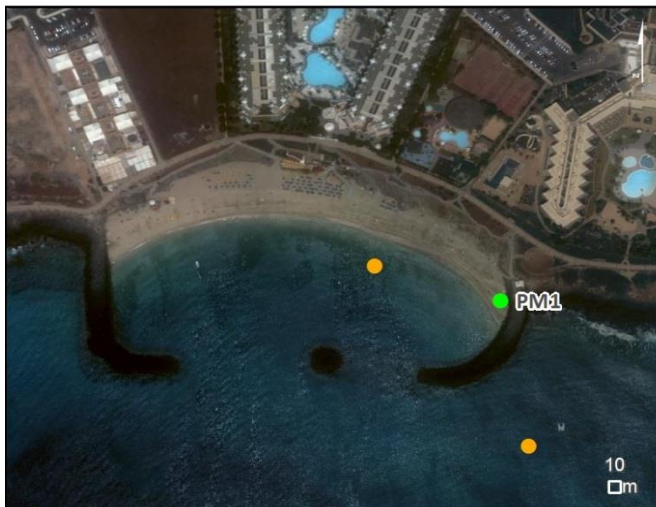
| <b>PUNTOS DE INICIO Y FIN DE LA ZONA DE BAÑO</b> | | <b>PUNTOS DE CONTROL AMBIENTAL Y DE MUESTREO</b> | |
| <a href="https://www.pilotajelitoralcanario.es/#">https://www.pilotajelitoralcanario.es/#</a><br> <p>— Superficie útil<br/>● Puntos de inicio - fin zona de baño</p> | | <a href="https://navadeciudadano.mssi.es/Splayas/ciudadano/ciudadanoVerZonaAction.do">https://navadeciudadano.mssi.es/Splayas/ciudadano/ciudadanoVerZonaAction.do</a><br> <p>● Puntos de Muestreo<br/>● Puntos de Control Ambiental</p> | |
