LOCALIZACIÓN DE LA ZONA DE BAÑO

# PERFILES DE LAS AGUAS DE BAÑO

## LANZAROTE

MARZO 2022

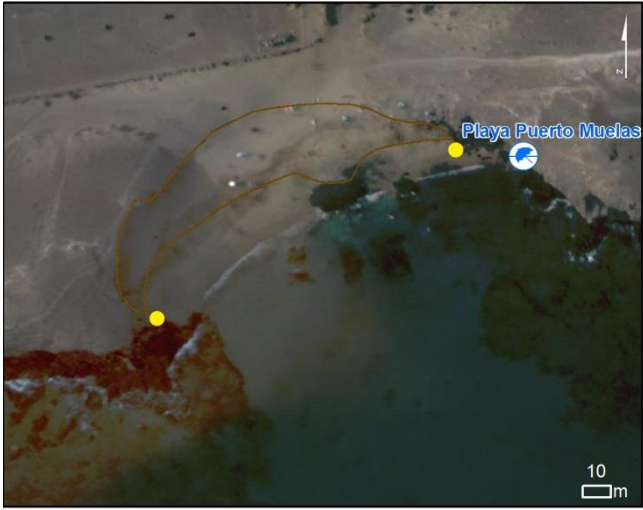
| PUNTOS DE INICIO Y FIN DE LA ZONA DE BAÑO | PUNTOS DE CONTROL AMBIENTAL Y DE MUESTREO |
|---|---|
| <p><a href="https://www.pilotajelitoralcanario.es/#">https://www.pilotajelitoralcanario.es/#</a></p> <p>— Superficie útil</p> <p>● Puntos de inicio - fin zona de baño</p> | <p><a href="https://nayadeciudadano.msssi.es/Splayas/ciudadano/ciudadanoVerZonaAction.do">https://nayadeciudadano.msssi.es/Splayas/ciudadano/ciudadanoVerZonaAction.do</a></p> <p>● Puntos de Muestreo</p> <p>● Puntos de Control Ambiental</p> |

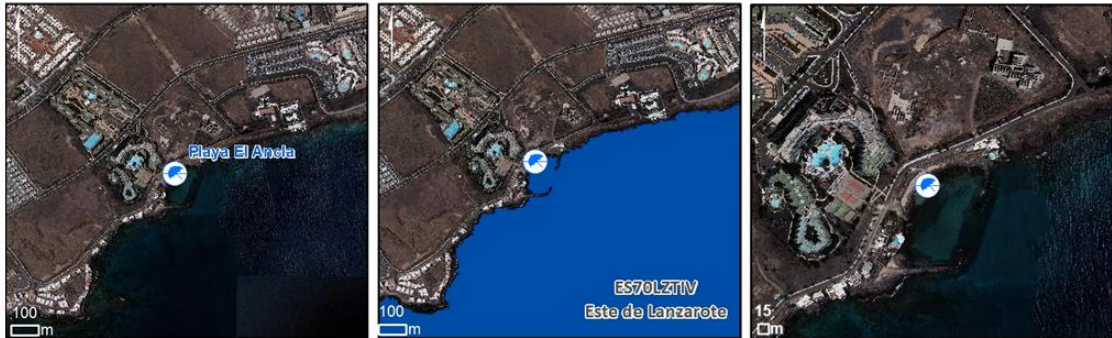
Figura 2. Información relativa a las características físicas, geográficas e hidrológicas de la zona de baño mostrada en los perfiles ambientales.

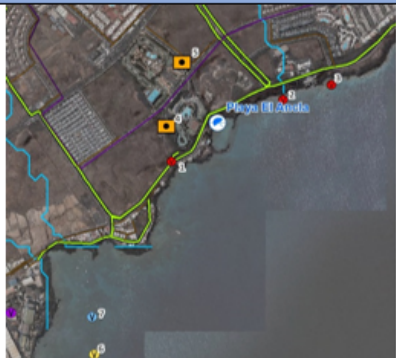
La información que se presenta en este bloque se refiere al riesgo de que se produzca una contaminación de las aguas de baño, para ello se analizan los posibles *focos de contaminación puntual* (red de saneamiento, vertidos censo 2018 y anterior, existencia de EDAR, EBAR, EDAM, fosas sépticas, actividades industriales potencialmente contaminantes...) y *focos de contaminación difusa* (principalmente puertos comerciales, deportivos, pesqueros...) así como los *cauces* (barrancos principales, barranquillos...) que desemboquen en la zona de baño o cuyo vertido pluvial pueda afectar a la misma.

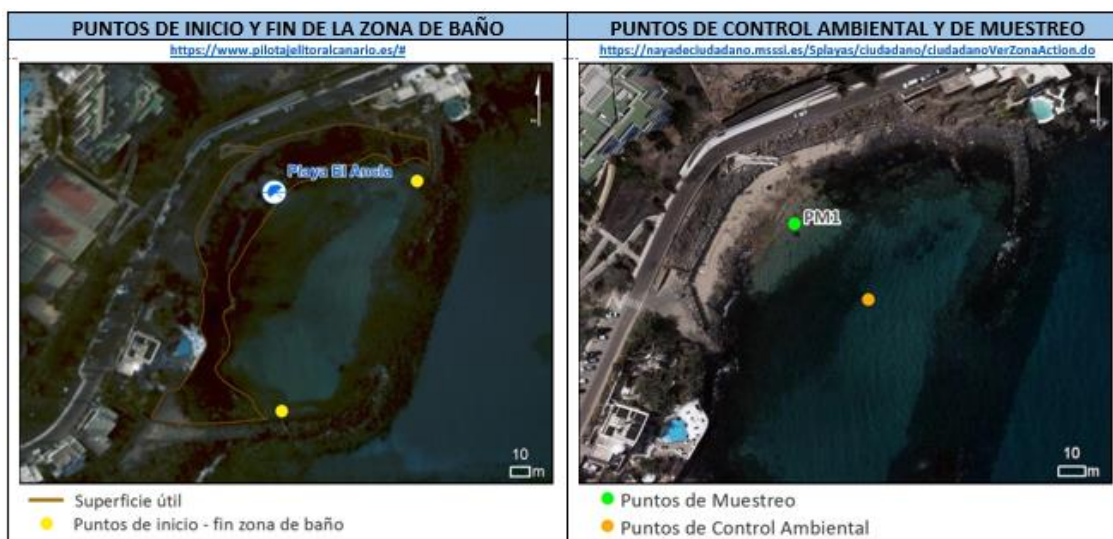
Por otro lado, se muestran los puntos de muestreo activos (últimos reportados por NÁYADE) de la zona de baño, así como los puntos de control ambiental propuestos a partir de los posibles focos de contaminación observados en la zona.

Se ha de considerar que, mientras que los puntos de control sanitario son fijos, los puntos de control ambiental podrían variar tanto en localización, como en número, debido a que su propósito es identificar el origen de la posible contaminación.

Figura 7. Límites de la zona de baño y puntos de control ambiental y de muestreo.
