LOCALIZACIÓN DE LA ZONA DE BAÑO

# PERFILES DE LAS AGUAS DE BAÑO

## TENERIFE

MARZO 2022

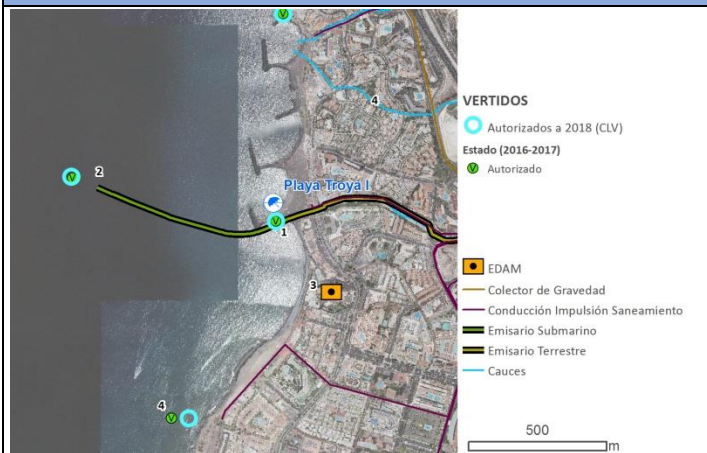
**RIESGO DE CONTAMINACIÓN**

| <b>Foco puntual:</b> 1. Aliviadero EBAR Barranco de Troya; 2. Emisario Submarino Barranco de Adeje – Arona (Barranco Troya); 3. EDAM Hotel Tenerife – Sol; 4. Aliviadero EBAR Playa de Troya. |
| <b>Cauces:</b> Barranco de Troya. |

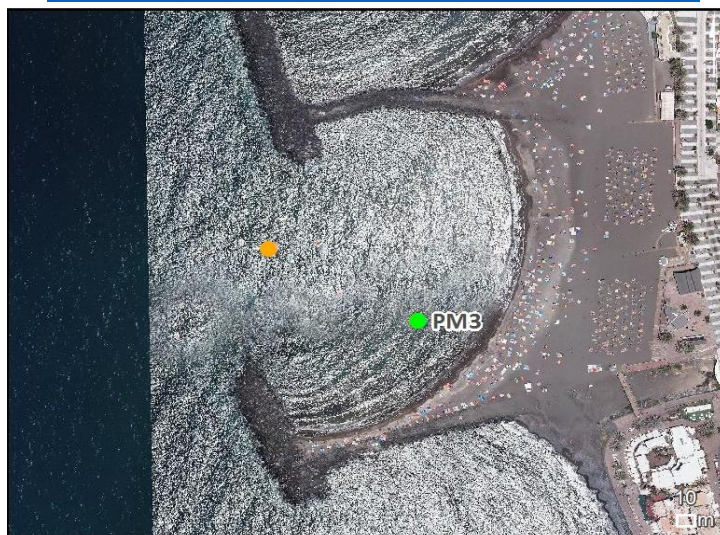
PUNTOS DE CONTROL AMBIENTAL Y DE MUESTREO

- Puntos de Muestreo
- Puntos de Control Ambiental
