### LOCALIZACIÓN DE LA ZONA DE BAÑO

# PERFILES DE LAS AGUAS DE BAÑO

## TENERIFE

MARZO 2022

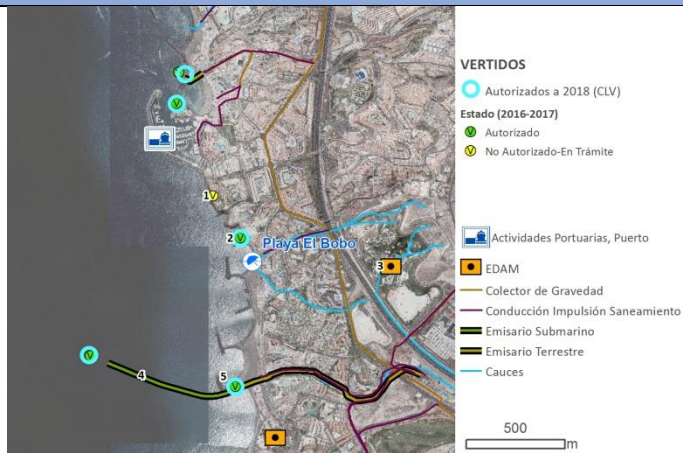
| | <b>Foco difuso:</b> Muelle deportivo de Puerto Colón. | | |
| | <b>Foco puntual:</b> 1. Vertido Hotel Jardín Tropical; 2. Aliviadero EBAR Pueblo Canario; 3. EDAM Siam Park; 4. Emisario submarino Barranco de Troya; 5. Aliviadero EBAR Barranco de Troya. | | |
| | <b>Cauces:</b> Barranco de Troya. | | |

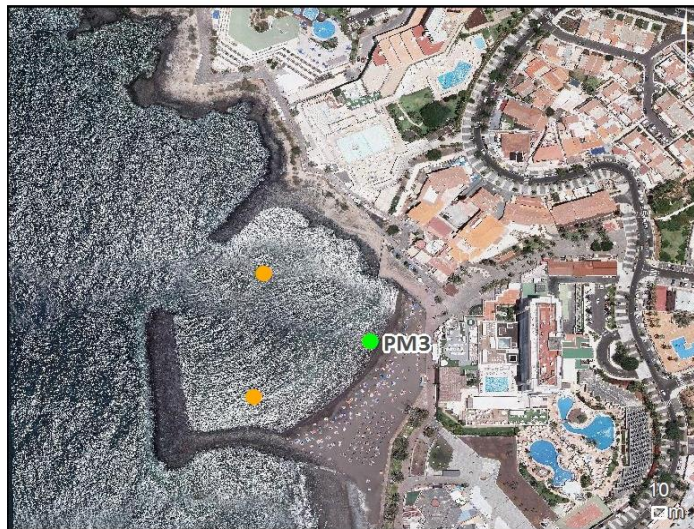
**PUNTOS DE CONTROL AMBIENTAL Y DE MUESTREO**

● Puntos de Muestreo  
● Puntos de Control Ambiental

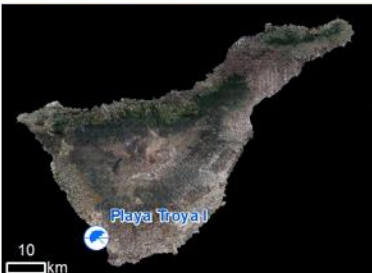
Figura 1. Información relativa a la localización de la zona de baño mostrada en los perfiles ambientales.

Para cada perfil se han identificado los siguientes datos de interés relativos a la localización de la zona de baño:

- **Código ZB Eurostat:** código de identificación de la zona de baño. Se trata del código que se reporta a la Comisión e identifica a la zona de baño y sus puntos de muestreo.
- **Código MSC:** Código interno utilizado por la aplicación Náyade para la identificación de las zonas de baño.
- **Tipo de zona:** indica el tipo de zona de baño (en la CCAA de Canarias todas las zonas de baño identificadas son de tipo “marítimo”).
- **Tipo de agua:** indica el tipo de agua de la zona de baño (en el caso de Canarias se trata de costeras).
- **Temporada de baño:** anual (del 01-ene al 31-dic) o estival (del 01-jun al 30-sep), correspondiente al año en curso 2021.
- Datos de la *Demarcación Hidrográfica, Provincia, Isla, Municipio y Localidades* a la que pertenece la zona de baño.
- *Mapa de localización* de la zona de baño en la DH.
