LOCALIZACIÓN DE LA ZONA DE BAÑO

**Zona de baño:**  
Playa El Duque

# PERFILES DE LAS AGUAS DE BAÑO

MARZO 2022

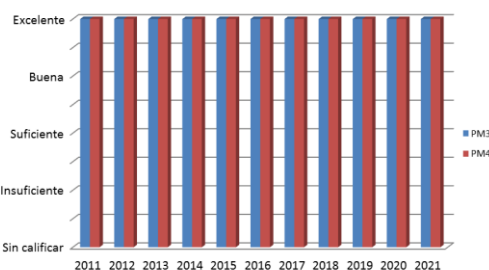
CLASIFICACIÓN DE LAS AGUAS DE BAÑO  
(Según Anexo II del RD1341/2007)

Temporada de baño desde el 01 de febrero al 30 de noviembre de 2021

Clasificación de la calidad del agua de baño basada en la evaluación de la serie de resultados analíticos de los indicadores de contaminación fecal *Escherichia coli* y *Enterococos intestinales*, recopilados durante los últimos cuatro años, conforme lo establecido en el RD1341/2007, de 11 de octubre, sobre la gestión de la calidad de las aguas de baño.

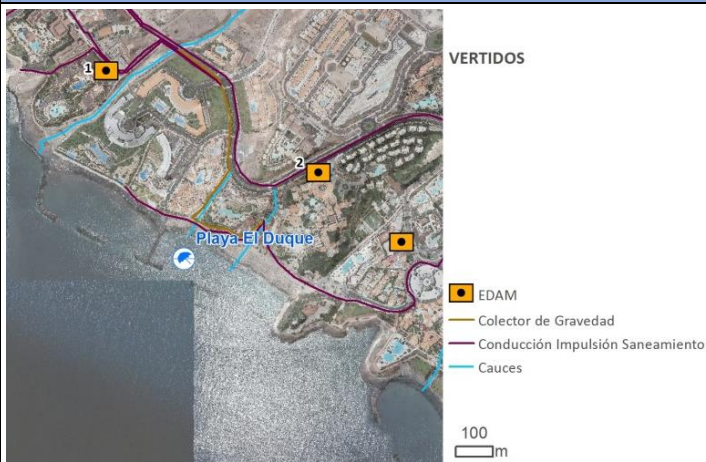
RIESGO DE CONTAMINACIÓN

**Foco difuso:** -

**Foco puntual:** 1. EDAM Hotel Bahía del Duque; 2. EDAM Hotel Gran Tacande.

**Cauces:** Barranco del Agua; Barranco de Fañabé.

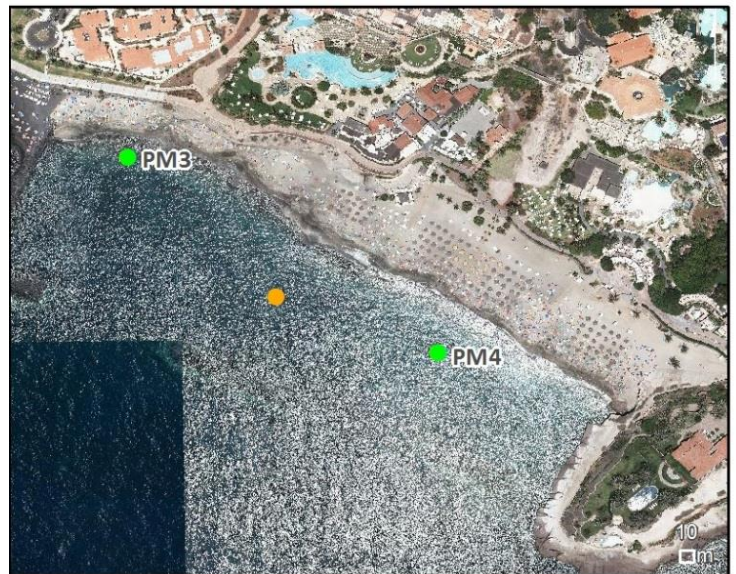
**PUNTOS DE CONTROL AMBIENTAL Y DE MUESTREO**

- Puntos de Muestreo
- Puntos de Control Ambiental

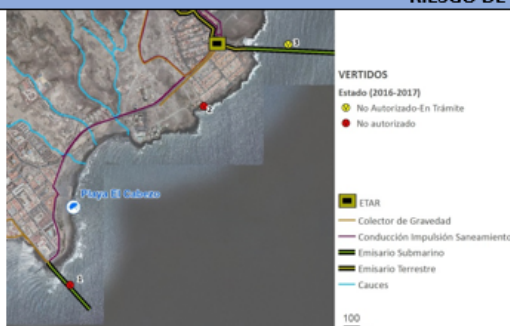
Figura 6. Información relativa a los posibles focos de contaminación de corta duración, naturaleza de la misma y autoridades competentes.

La información que se presenta en este bloque se refiere al riesgo de que se produzca una contaminación de las aguas de baño, para ello se analizan los posibles *focos de contaminación puntual* (red de saneamiento, vertidos censo 2018 y anterior, existencia de EDAR, EBAR, EDAM, fosas sépticas, actividades industriales potencialmente contaminantes...) y *focos de contaminación difusa* (principalmente puertos comerciales, deportivos, pesqueros...) así como los *cauces* (barrancos principales, barranquillos...) que desemboquen en la zona de baño o cuyo vertido pluvial pueda afectar a la misma.

En función de lo observado y de los antecedentes de episodios de contaminación registrados, se valora la *naturaleza* de la posible contaminación (aguas residuales urbanas brutas y/o tratadas, aguas pluviales, salmueras, hidrocarburos, vertidos de piscinas, industriales...), la *frecuencia* de ocurrencia y *duración* esperada de la misma.
