LOCALIZACIÓN DE LA ZONA DE BAÑO

# PERFILES DE LAS AGUAS DE BAÑO

## TENERIFE

MARZO 2022

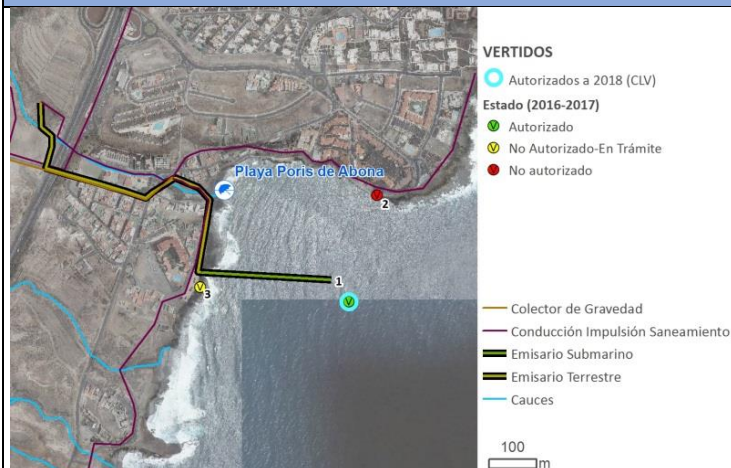
### RIESGO DE CONTAMINACIÓN

**Foco difuso:** -

**Foco puntual:** 1. Emisario de El Porís; 2. EBAR Muelle El Porís; 3. Vertido piscina Edificio El Chinchorro.

**Cauces:** 1- Barranco de Atalaya; 2- Barranco de Los Caballos.

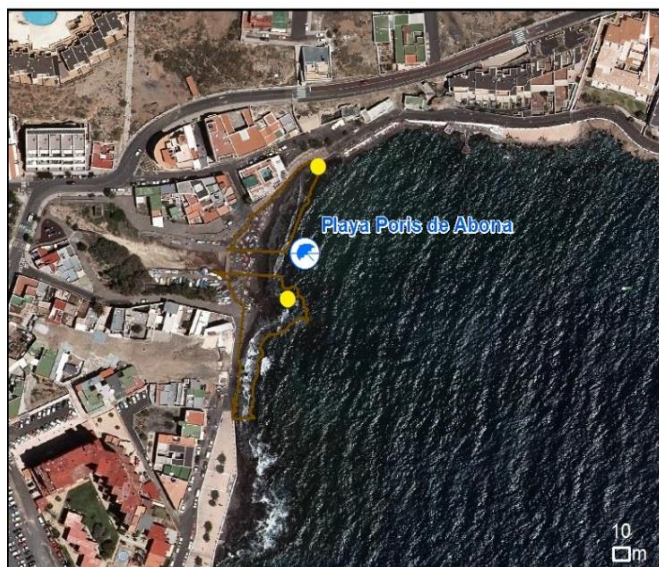
**PUNTOS DE INICIO Y FIN DE LA ZONA DE BAÑO**

- Superficie útil
- Puntos de inicio - fin zona de baño

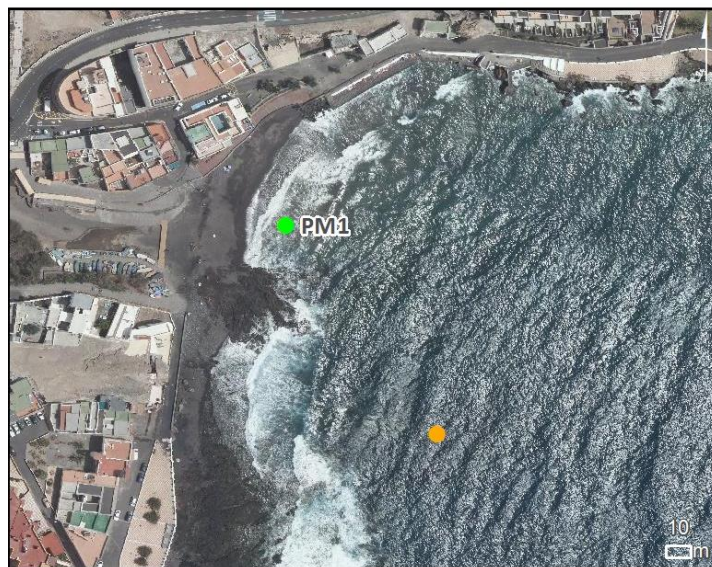
**PUNTOS DE CONTROL AMBIENTAL Y DE MUESTREO**

- Puntos de Muestreo
- Puntos de Control Ambiental
