LOCALIZACIÓN DE LA ZONA DE BAÑO

# PERFILES DE LAS AGUAS DE BAÑO

## TENERIFE

MARZO 2022

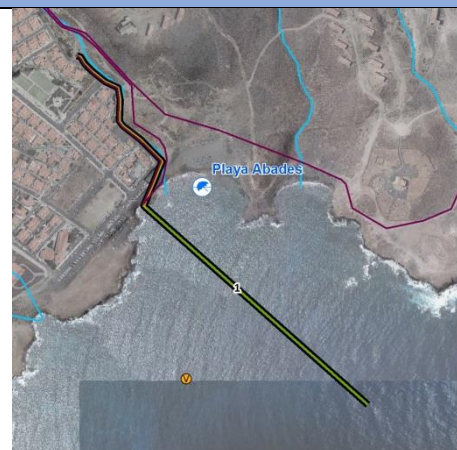
VERTIDOS  
Estado (2016-2017)  
● No Autorizado-Vencida

— Conducción Impulsión Saneamiento  
— Emisario Submarino  
— Emisario Terrestre  
— Cauces

**Foco puntual: 1.** Conducción del desagüe de Los Abriguitos – Abades.

**Cauces:** Barranco La Brevala.

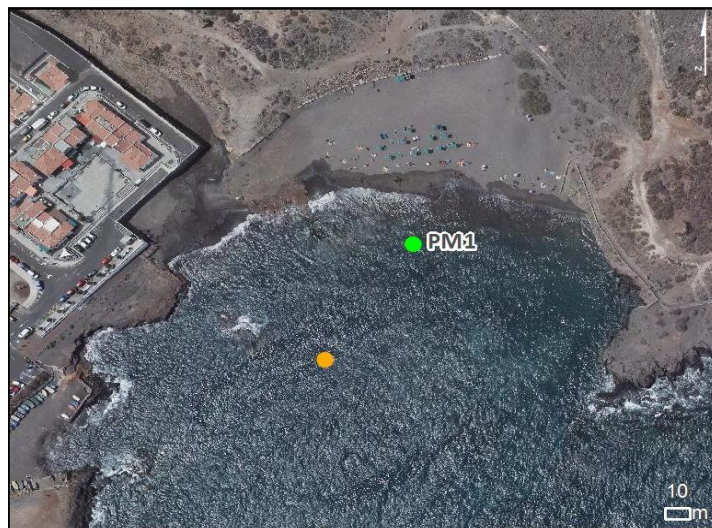
**PUNTOS DE CONTROL AMBIENTAL Y DE MUESTREO**

- Puntos de Muestreo
- Puntos de Control Ambiental
