LOCALIZACIÓN DE LA ZONA DE BAÑO

# PERFILES DE LAS AGUAS DE BAÑO

## TENERIFE

MARZO 2022

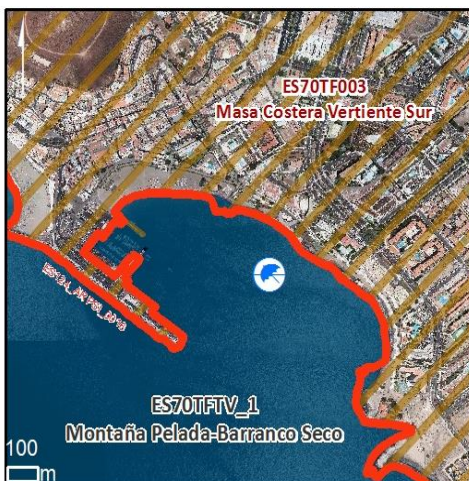
Zonas de Baño  
Masas de Agua Subterránea  
Masas de Agua Superficial  
Masas de agua superficial natural  
ARPSIs 2ºCiclo

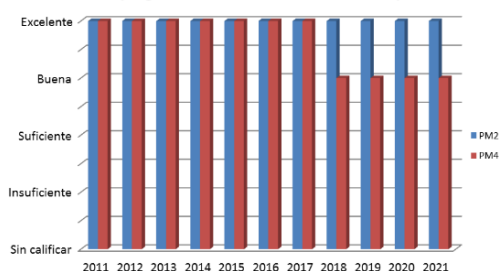
CLASIFICACIÓN DE LAS AGUAS DE BAÑO  
(Según Anexo II del RD1341/2007)

Temporada de baño desde el 01 de febrero al 30 de noviembre de 2021

Clasificación de la calidad del agua de baño basada en la evaluación de la serie de resultados analíticos de los indicadores de contaminación fecal *Escherichia coli* y *Enterococos intestinales*, recopilados durante los últimos cuatro años, conforme lo establecido en el RD1341/2007, de 11 de octubre, sobre la gestión de la calidad de las aguas de baño.

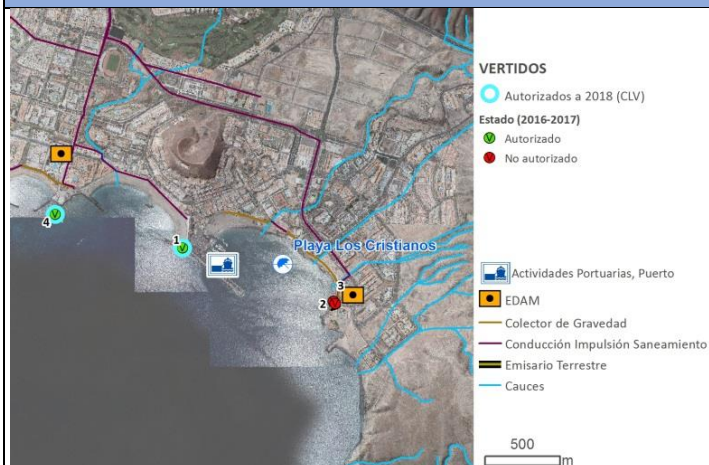
### RIESGO DE CONTAMINACIÓN

**Foco difuso:** Puerto deportivo y Puerto comercial de Los Cristianos.

**Foco puntual:** 1. Aliviadero EBAR El Puerto; 2. Aliviadero del EBAR y el colector Costamar; 3. EDAM Arona Gran Hotel; 4. EBAR El Camisón.

**Cauces:** Barranco de Aquilino

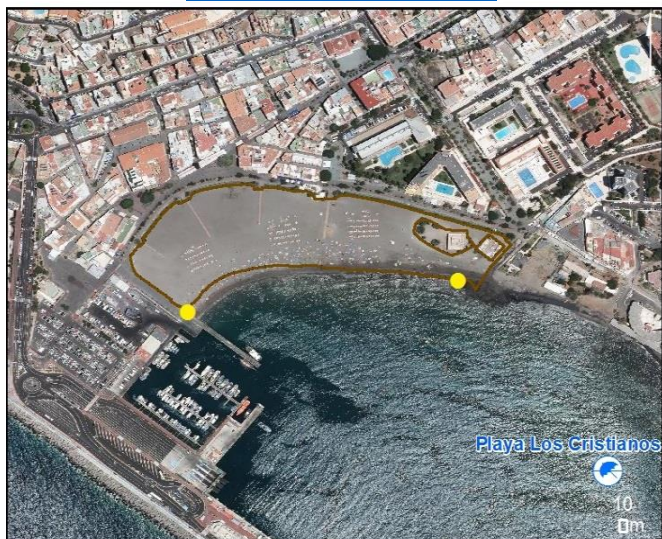
#### PUNTOS DE INICIO Y FIN DE LA ZONA DE BAÑO

- Superficie útil
- Puntos de inicio - fin zona de baño

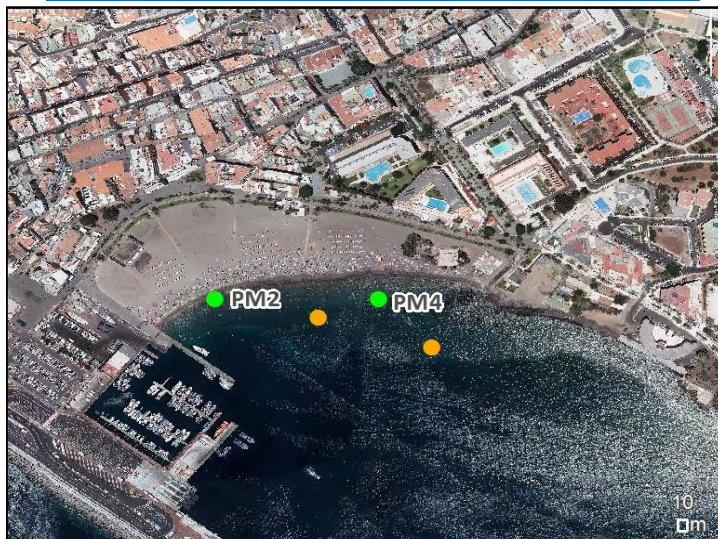
#### PUNTOS DE CONTROL AMBIENTAL Y DE MUESTREO

- Puntos de Muestreo
- Puntos de Control Ambiental

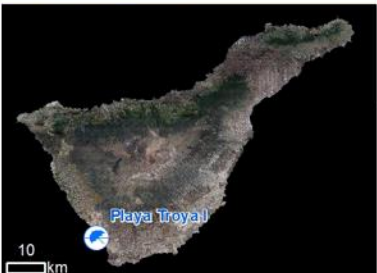
Figura 1. Información relativa a la localización de la zona de baño mostrada en los perfiles ambientales.

Para cada perfil se han identificado los siguientes datos de interés relativos a la localización de la zona de baño:

- **Código ZB Eurostat:** código de identificación de la zona de baño. Se trata del código que se reporta a la Comisión e identifica a la zona de baño y sus puntos de muestreo.
- **Código MSC:** Código interno utilizado por la aplicación Náyade para la identificación de las zonas de baño.
- **Tipo de zona:** indica el tipo de zona de baño (en la CCAA de Canarias todas las zonas de baño identificadas son de tipo “marítimo”).
- **Tipo de agua:** indica el tipo de agua de la zona de baño (en el caso de Canarias se trata de costeras).
- **Temporada de baño:** anual (del 01-ene al 31-dic) o estival (del 01-jun al 30-sep), correspondiente al año en curso 2021.
- Datos de la *Demarcación Hidrográfica, Provincia, Isla, Municipio y Localidades* a la que pertenece la zona de baño.
- *Mapa de localización* de la zona de baño en la DH.

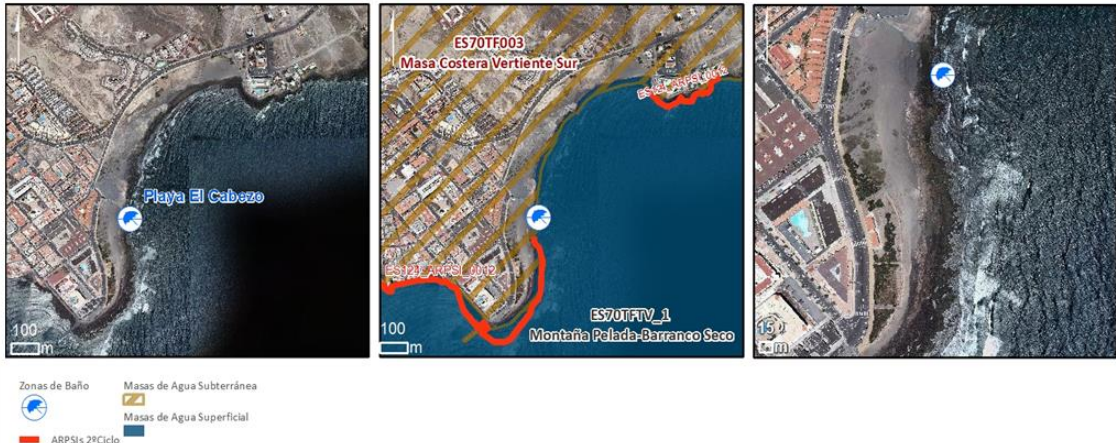
Figura 2. Información relativa a las características físicas, geográficas e hidrológicas de la zona de baño mostrada en los perfiles ambientales.

- *Masas de agua asociada* y su tipología (subterránea, superficial costera natural o muy modificada), identificándola con su código y nombre (según la información del Plan Hidrológico de la DH).
- *Área de Gestión del Riesgo de Inundaciones/Tipología:* Código de las Áreas con Riesgo Potencial Significativo de Inundación (ARPSIs) identificada en la zona de baño o en su proximidad según el Plan de Gestión del Riesgo de Inundación (PGRI) de la DH, así como la tipología de la misma (costera o fluvial-pluvial).
- Principales características físicas, oceanográficas e hidrológicas (batimetría, exposición al oleaje, corrientes, mareas, precipitación, índice de torrencialidad).
- *Sustrato* de la zona de baño (arena fina o gruesa, grava, piedras o si es sustrato artificial).
- Mapas de localización de la zona de baño, de la masa de agua asociada y ARPSIs identificadas.

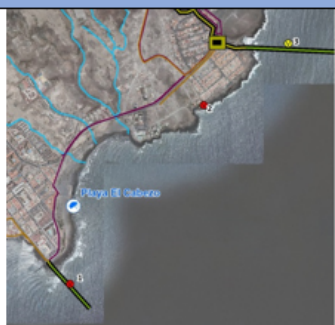
| RIESGO DE CONTAMINACIÓN | | | | |
|---|--|---|---|---|
| <p><b>VERTIDOS</b><br/>Estado (2016-2017)<br/>● No Autorizado-En Trámite<br/>● No autorizado</p> <p><b>ETAR</b><br/>— Colector de Gravedad<br/>— Conducción Impulsión Saneamiento<br/>— Emisario Submarino<br/>— Emisario Terrestre<br/>— Cauces</p> <p>100 m</p> | | <b>Foco difuso:</b> - | | |
| | | <b>Foco puntual:</b> 1. Emisario submarino El Médano; 2. EBAR Beach I; 3. Emisario Submarino de La Batata – Ensenada Pelada. | | |
| | | <b>Cauces:</b> Barranquillo La Barca | | |

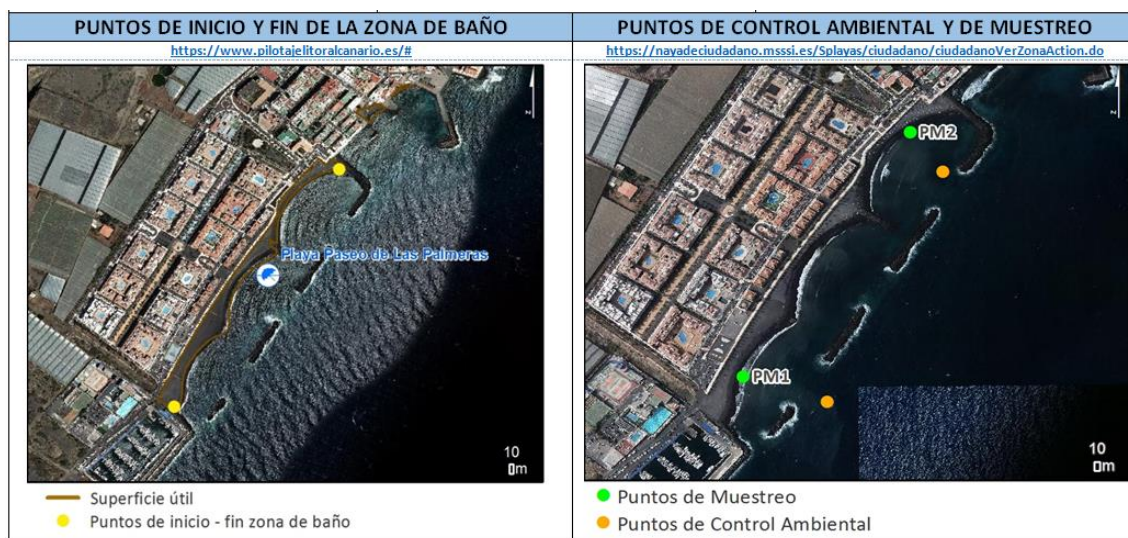
Figura 7. Límites de la zona de baño y puntos de control ambiental y de muestreo.

Por otro lado, se muestran los puntos de muestreo activos (últimos reportados por NÁYADE) de la zona de baño, así como los puntos de control ambiental propuestos a partir de los posibles focos de contaminación observados en la zona.

Se ha de considerar que, mientras que los puntos de control sanitario son fijos, los puntos de control ambiental podrían variar tanto en localización, como en número, debido a que su propósito es identificar el origen de la posible contaminación.
