LOCALIZACIÓN DE LA ZONA DE BAÑO

PERFILES DE LAS AGUAS DE BAÑO

TENERIFE

MARZO 2022

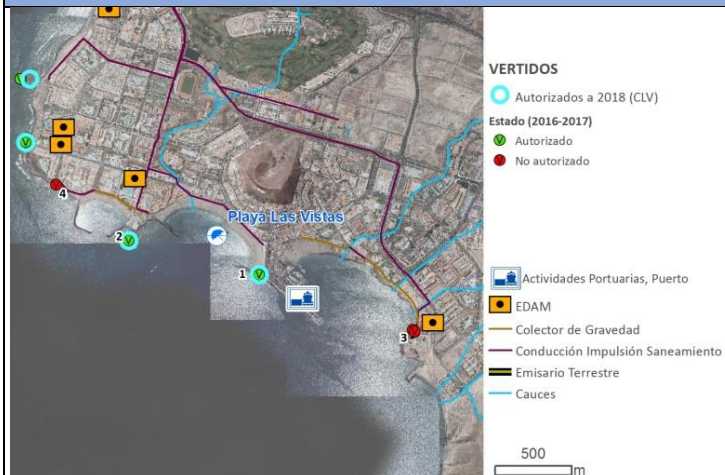
<p>Foco difuso: Puerto deportivo y Puerto comercial de Los Cristianos.</p> <p>Foco puntual: 1. Aliviadero EBAR El Camisón ; 2. Aliviadero EBAR El Puerto; 3. Aliviadero del EBAR y el colector Costamar; 4. EBAR Salinas.</p> <p>Cauces: -</p> <p>Episodios de contaminación ocurridos:</p> <ul style="list-style-type: none"> - (07 – 10)/07/2014: Contaminación microbiológica de corta duración. - (04 – 06)/06/2019: Contaminación microbiológica de corta duración. - 2020: Contaminación microbiológica de corta duración en los periodos (28 – 29)/09 y (06 – 08)/10.
--	---

Naturaleza del episodio de contaminación de corta duración esperada:	Frecuencia:	Duración prevista:	Ocurrencia en el periodo:
- Vertido de aguas pluviales por escorrentías generadas por fuertes lluvias (arrastre de posibles contaminantes desde aguas arriba).	Esporádica	Inferior a 72h	-
- Aguas residuales urbanas brutas y/o tratadas (roturas de emisario, avería red saneamiento, excedentes/emergencia, vertidos no autorizados...).	Imprevista	Inferior a 72h	-
- Vertido accidental de hidrocarburos, residuos orgánicos, limpieza de barcos,...	Imprevista	Inferior a 72h	-

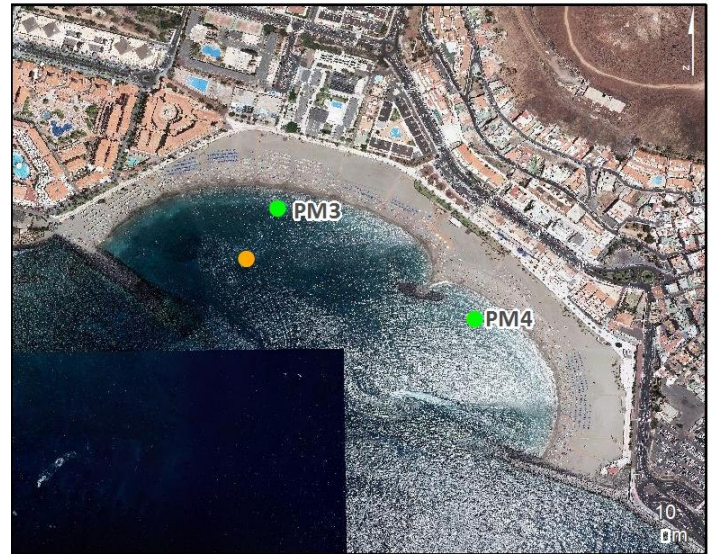
- Puntos de Muestreo
- Puntos de Control Ambiental

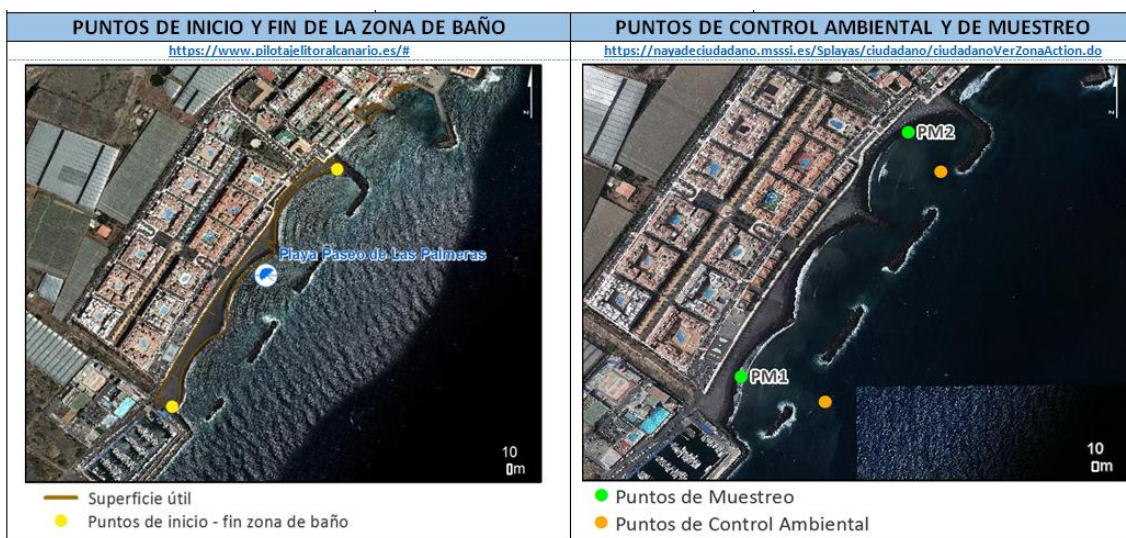
Figura 7. Límites de la zona de baño y puntos de control ambiental y de muestreo.

Los límites de la zona de baño se han indicado mediante los *puntos de inicio y fin* de la misma. Como no se dispone de la superficie de la zona de baño, se ha representado la *superficie útil* de la playa facilitada por GRAFCAN.

Por otro lado, se muestran los puntos de muestreo activos (últimos reportados por NÁYADE) de la zona de baño, así como los puntos de control ambiental propuestos a partir de los posibles focos de contaminación observados en la zona.

Se ha de considerar que, mientras que los puntos de control sanitario son fijos, los puntos de control ambiental podrían variar tanto en localización, como en número, debido a que su propósito es identificar el origen de la posible contaminación.
