LOCALIZACIÓN DE LA ZONA DE BAÑO

# PERFILES DE LAS AGUAS DE BAÑO

## TENERIFE

MARZO 2022

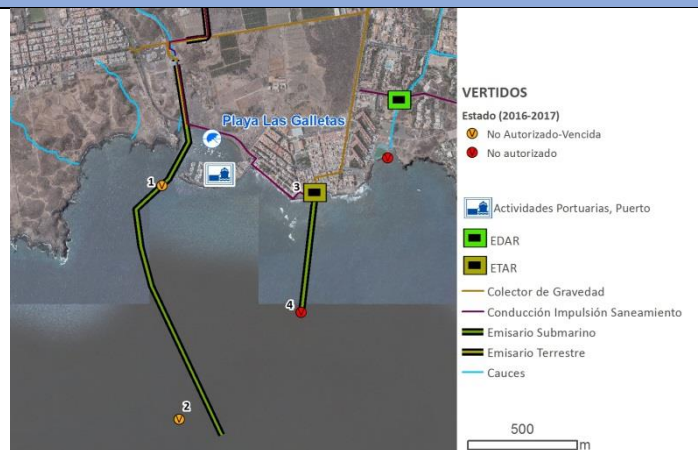
| <b>Foco difuso:</b> Marina del Sur Tenerife - Puerto Las Galletas. |
| <b>Foco puntual:</b> 1. Aliviadero ETAR Las Galletas; 2. Nuevo emisario submarino de Las Galletas; 3. ETAR Las Galletas; 4. Emisario submarino de Las Galletas |
| <b>Cauces:</b> Barranco de Las Galletas |
