LOCALIZACIÓN DE LA ZONA DE BAÑO

# PERFILES DE LAS AGUAS DE BAÑO

## TENERIFE

MARZO 2022

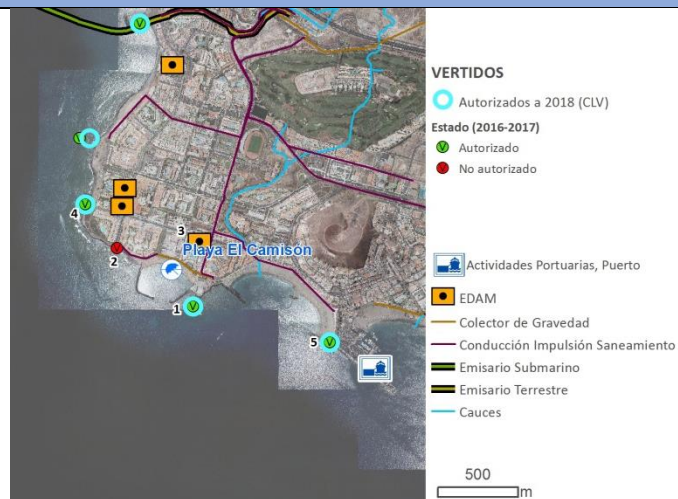
### RIESGO DE CONTAMINACIÓN

**Foco difuso:** Puerto Deportivo y Puerto Comercial de Los Cristianos.

**Foco puntual:** 1. EBAR El Puerto; 2. EBAR Las Salinas; 3. EDAM Hotel Mare Nostrum Resort; 4. Vertido salmuera EDAM Hotel Villa Cortés 5. Aliviadero EBAR El Camisón.
