LOCALIZACIÓN DE LA ZONA DE BAÑO

# PERFILES DE LAS AGUAS DE BAÑO

## TENERIFE

MARZO 2022

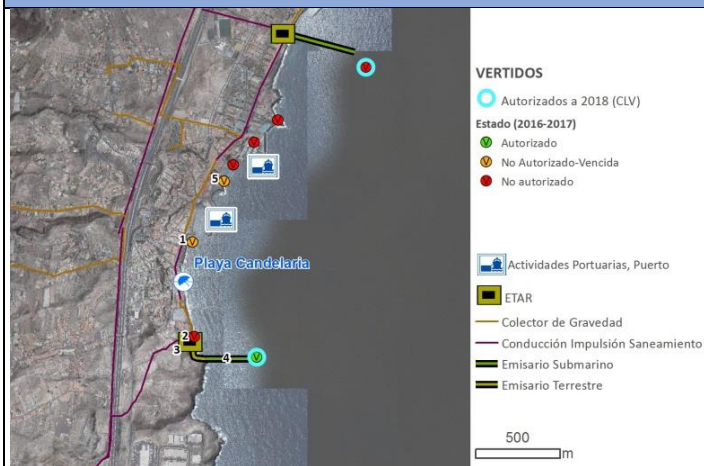
**Foco difuso:** Puerto pesquero de Candelaria y Club Deportivo La Galera.

**Foco puntual:** 1. Aliviadero EBAR Ayuntamiento – Aparcamiento; 2. Aliviadero EBAR San Blas; 3. ETAR San Blas; 4. Emisario de Candelaria o de San Blas; 5. Aliviadero EBAR Piscina Municipal.

**Cauces:** Barranco de Los Guirres.

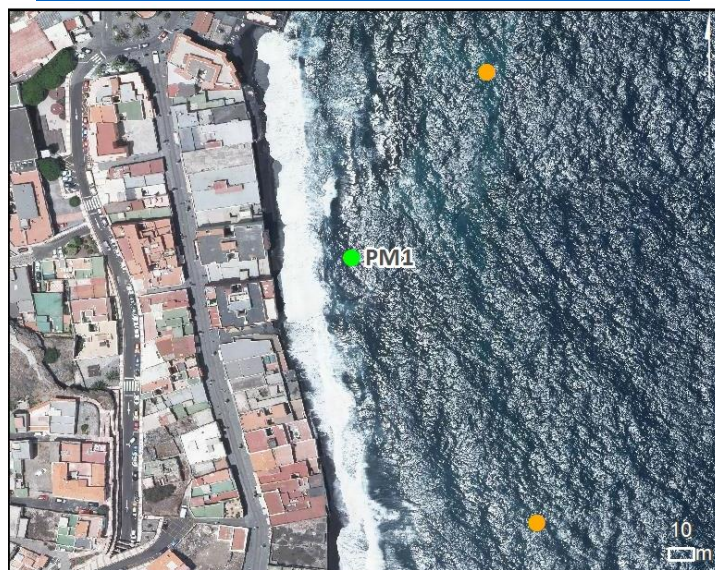
- Puntos de Muestreo
- Puntos de Control Ambiental
