LOCALIZACIÓN DE LA ZONA DE BAÑO

| <b>Zona de baño:</b><br>Playa Las Caletillas | <b>Estado:</b> España |

# PERFILES DE LAS AGUAS DE BAÑO

## TENERIFE

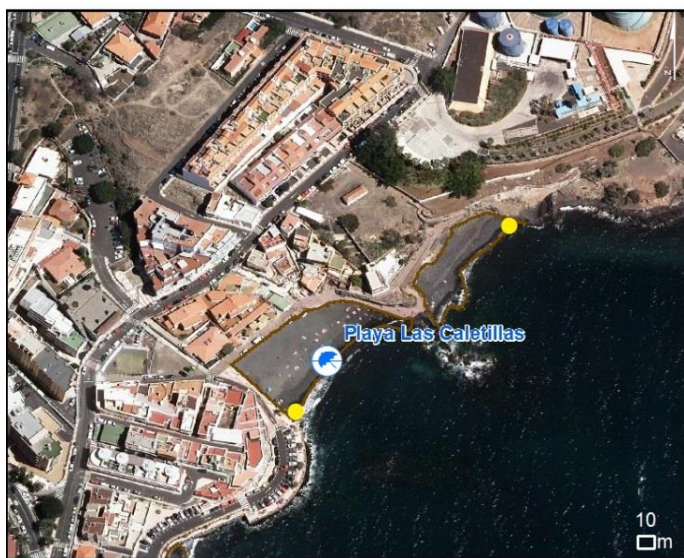
PUNTOS DE INICIO Y FIN DE LA ZONA DE BAÑO

- Superficie útil
- Puntos de inicio - fin zona de baño

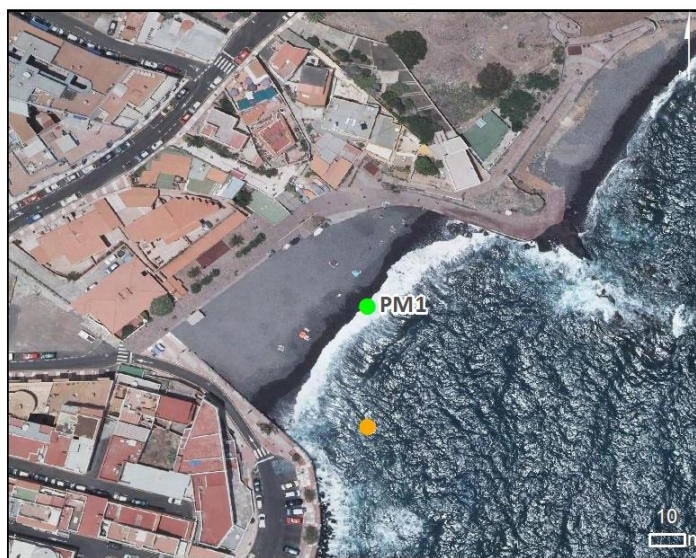
PUNTOS DE CONTROL AMBIENTAL Y DE MUESTREO

- Puntos de Muestreo
- Puntos de Control Ambiental
