LOCALIZACIÓN DE LA ZONA DE BAÑO

# PERFILES DE LAS AGUAS DE BAÑO

## TENERIFE

MARZO 2022

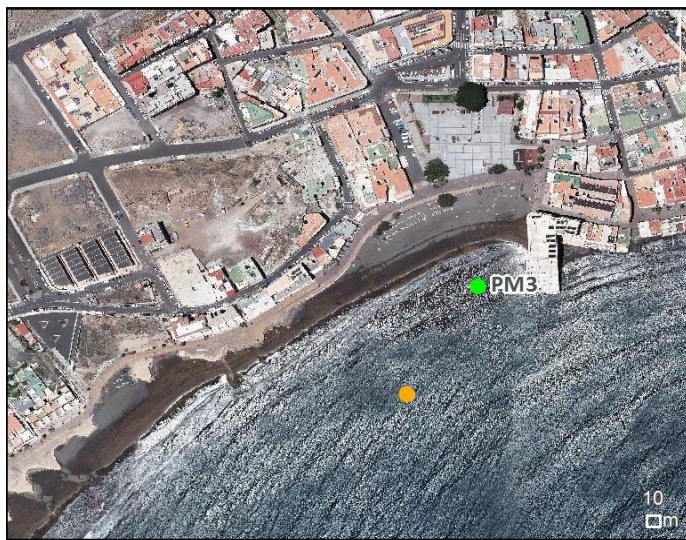
PUNTOS DE CONTROL AMBIENTAL Y DE MUESTREO

- Puntos de Muestreo
- Puntos de Control Ambiental
