LOCALIZACIÓN DE LA ZONA DE BAÑO

# PERFILES DE LAS AGUAS DE BAÑO

## TENERIFE

MARZO 2022

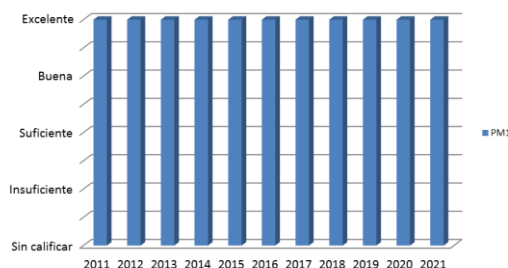
CLASIFICACIÓN DE LAS AGUAS DE BAÑO  
(Según Anexo II del RD1341/2007)

Temporada de baño desde el 01 de febrero al 30 de noviembre de 2021

Clasificación de la calidad del agua de baño basada en la evaluación de la serie de resultados analíticos de los indicadores de contaminación fecal *Escherichia coli* y *Enterococos intestinales*, recopilados durante los últimos cuatro años, conforme lo establecido en el RD1341/2007, de 11 de octubre, sobre la gestión de la calidad de las aguas de baño.

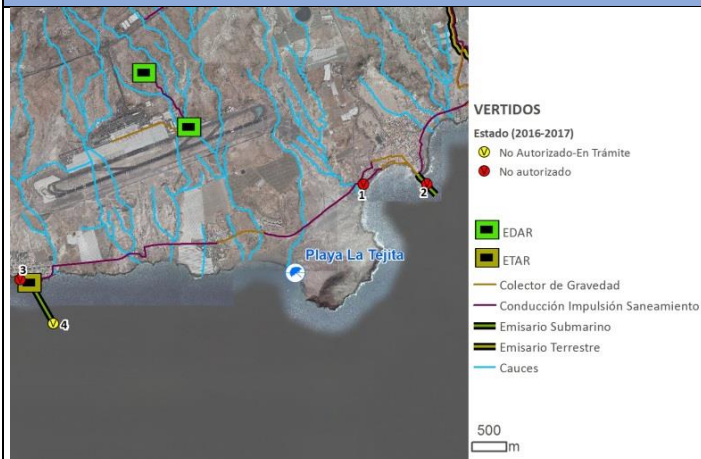
### RIESGO DE CONTAMINACIÓN

| <b>Foco puntual:</b> 1. EBAR Los Balos; 2. Emisario submarino de El Médano; 3. Aliviadero EBAR Los Abrigos; 4. Emisario submarino Los Abrigos. |
| <b>Cauces:</b> 1-Barranco de La Piedra Viva; 2-Barranco Los Bastianes; 3-Barranco del Tapao. |

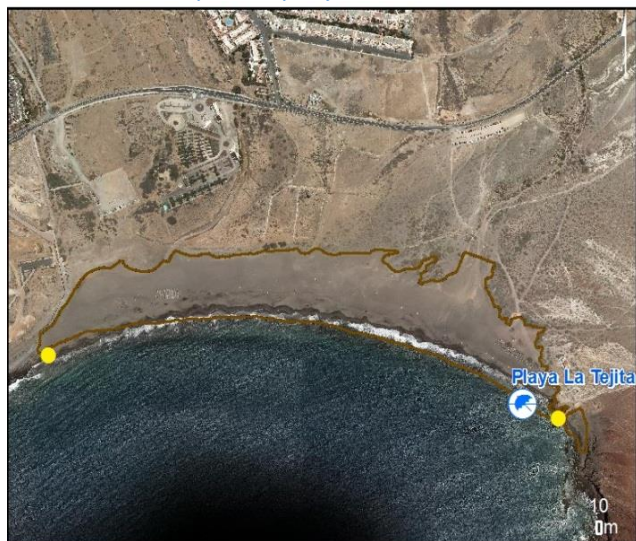
PUNTOS DE INICIO Y FIN DE LA ZONA DE BAÑO

- Superficie útil
- Puntos de inicio - fin zona de baño

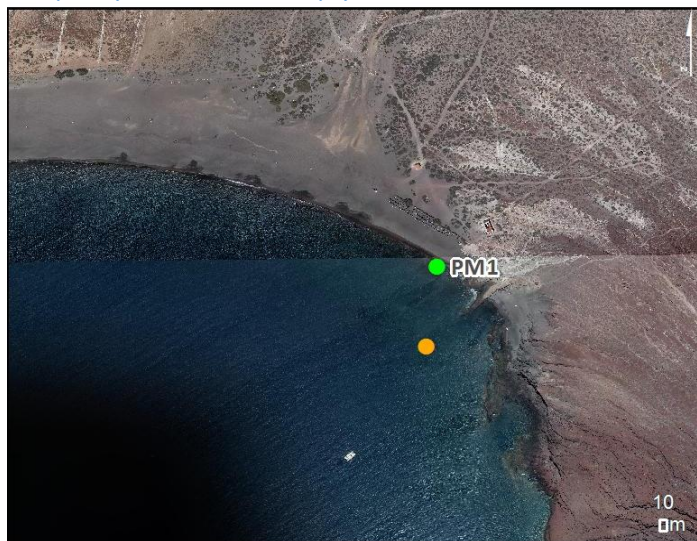
PUNTOS DE CONTROL AMBIENTAL Y DE MUESTREO

- Puntos de Muestreo
- Puntos de Control Ambiental
