**LOCALIZACIÓN DE LA ZONA DE BAÑO**

# PERFIL DE LAS AGUAS DE BAÑO -- PLAYA EL MÉDANO – LEOCADIO MACHADO

# PERFILES DE LAS AGUAS DE BAÑO

## TENERIFE

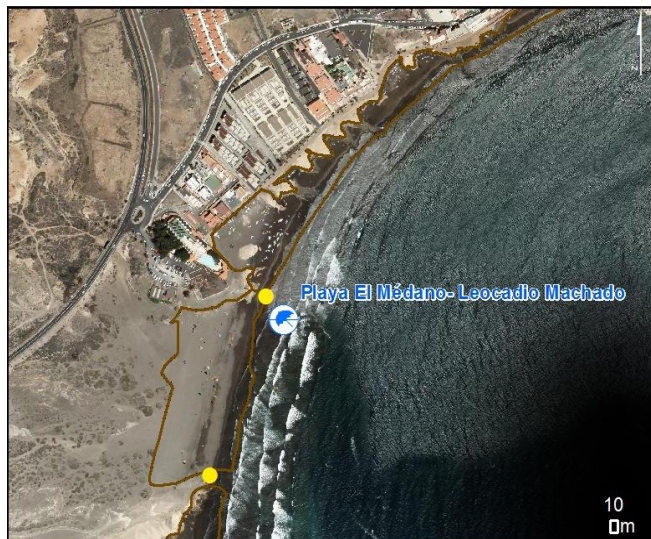
## PUNTOS DE INICIO Y FIN DE LA ZONA DE BAÑO

- Superficie útil
- Puntos de inicio - fin zona de baño

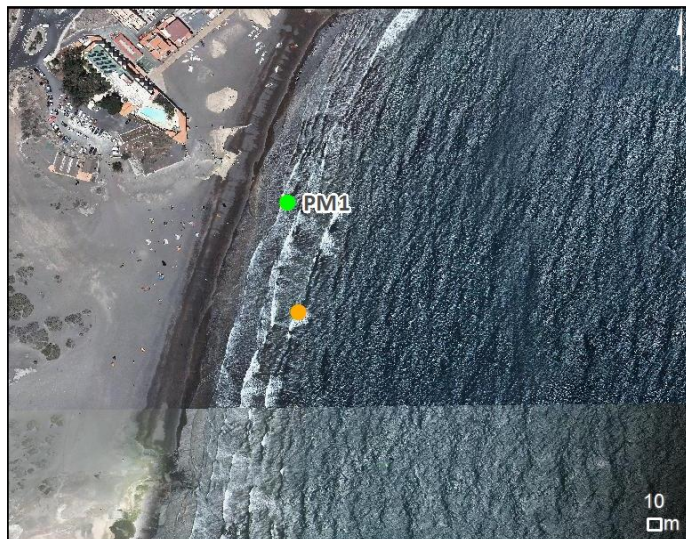
## PUNTOS DE CONTROL AMBIENTAL Y DE MUESTREO

- Puntos de Muestreo
- Puntos de Control Ambiental
