LOCALIZACIÓN DE LA ZONA DE BAÑO

Playa La Jaquita

# PERFILES DE LAS AGUAS DE BAÑO

## TENERIFE

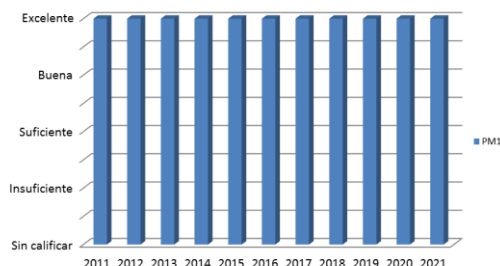
CLASIFICACIÓN DE LAS AGUAS DE BAÑO  
(Según Anexo II del RD1341/2007)

Clasificación de la calidad del agua de baño basada en la evaluación de la serie de resultados analíticos de los indicadores de contaminación fecal *Escherichia coli* y *Enterococos intestinales*, recopilados durante los últimos cuatro años, conforme lo establecido en el RD1341/2007, de 11 de octubre, sobre la gestión de la calidad de las aguas de baño.

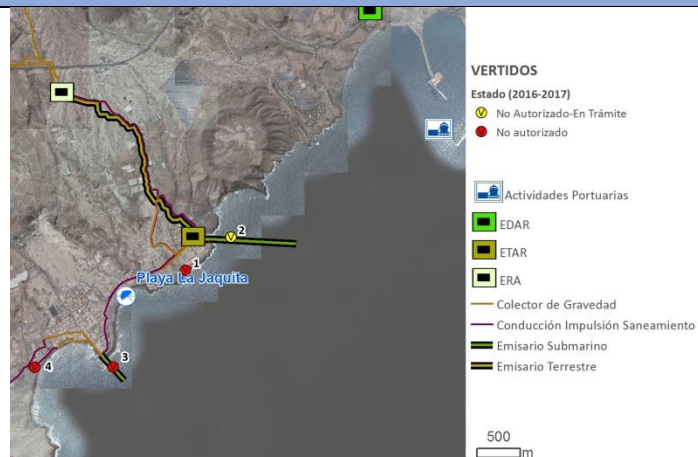
### RIESGO DE CONTAMINACIÓN

| <b>Foco puntual:</b> 1. EBAR Beach I; 2. Emisario submarino de La Batata – Ensenada Pelada; 3. Emisario submarino de El Médano; 4. EBAR Los Balos. |

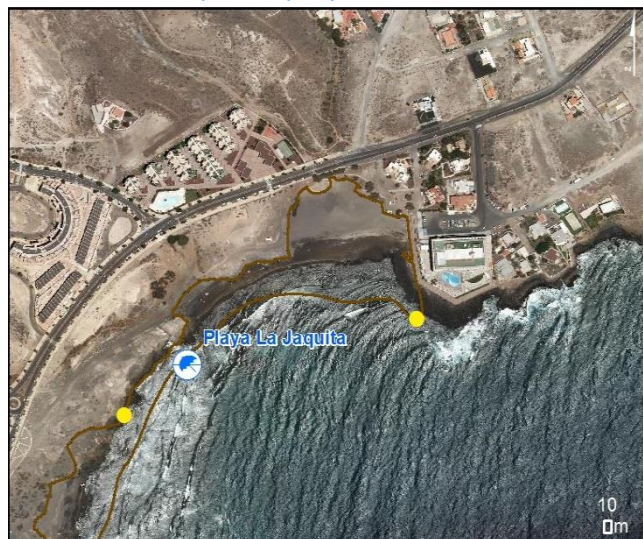
PUNTOS DE INICIO Y FIN DE LA ZONA DE BAÑO

- Superficie útil
- Puntos de inicio - fin zona de baño

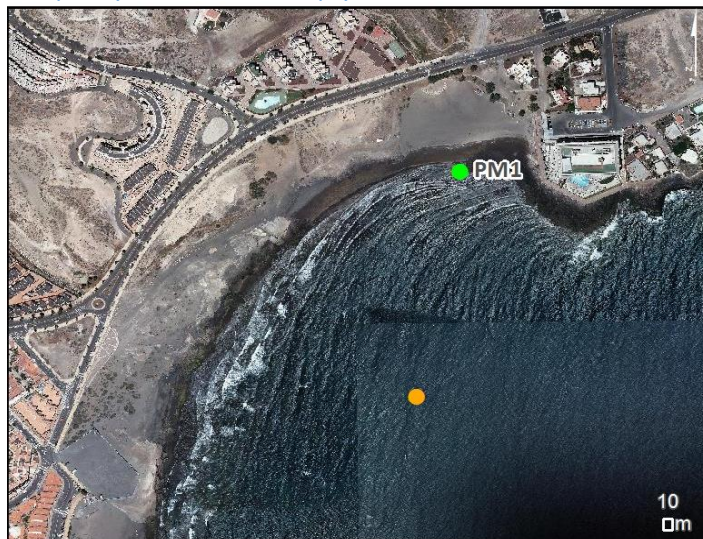
PUNTOS DE CONTROL AMBIENTAL Y DE MUESTREO

- Puntos de Muestreo
- Puntos de Control Ambiental
