## PERFIL DE LAS AGUAS DE BAÑO -- PLAYA CASTILLO – BAJAMAR (SAN JUAN)

# PERFILES DE LAS AGUAS DE BAÑO

## TENERIFE

MARZO 2022

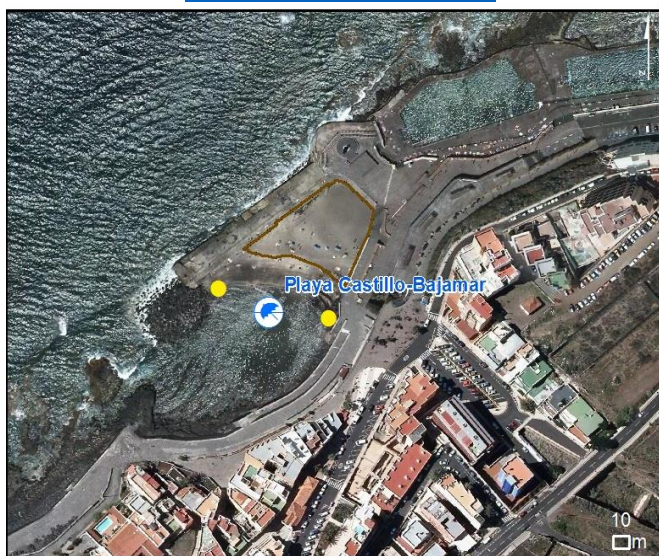
### PUNTOS DE INICIO Y FIN DE LA ZONA DE BAÑO

- Superficie útil
- Puntos de inicio - fin zona de baño

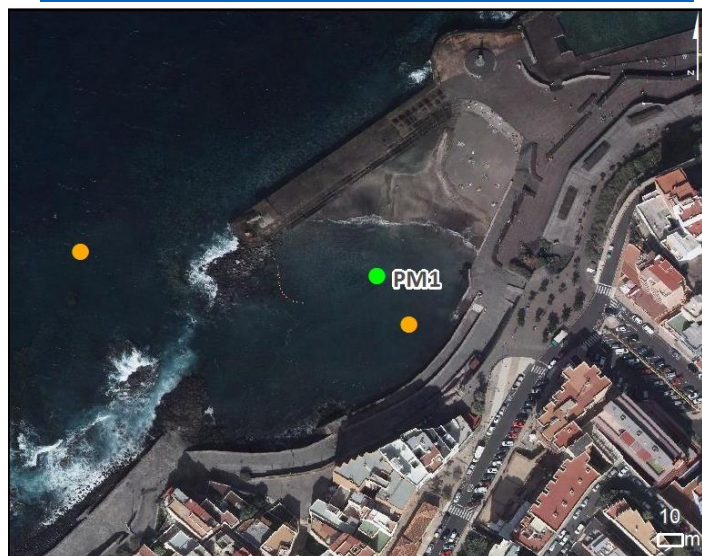
### PUNTOS DE CONTROL AMBIENTAL Y DE MUESTREO

- Puntos de Muestreo
- Puntos de Control Ambiental
