LOCALIZACIÓN DE LA ZONA DE BAÑO

# PERFILES DE LAS AGUAS DE BAÑO

## TENERIFE

MARZO 2022

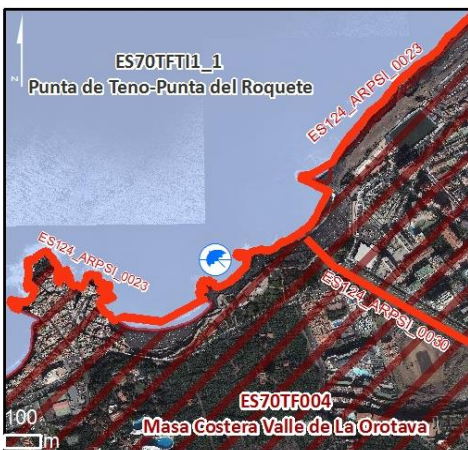
Zonas de Baño

Masas de Agua Subterránea

Masas de Agua Superficial

ARPSIs 2ºCiclo

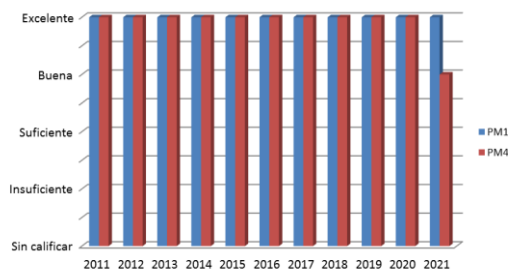
CLASIFICACIÓN DE LAS AGUAS DE BAÑO  
(Según Anexo II del RD1341/2007)

Temporada de baño desde el 01 de febrero al 30 de noviembre de 2021

Clasificación de la calidad del agua de baño basada en la evaluación de la serie de resultados analíticos de los indicadores de contaminación fecal *Escherichia coli* y *Enterococos intestinales*, recopilados durante los últimos cuatro años, conforme lo establecido en el RD1341/2007, de 11 de octubre, sobre la gestión de la calidad de las aguas de baño.

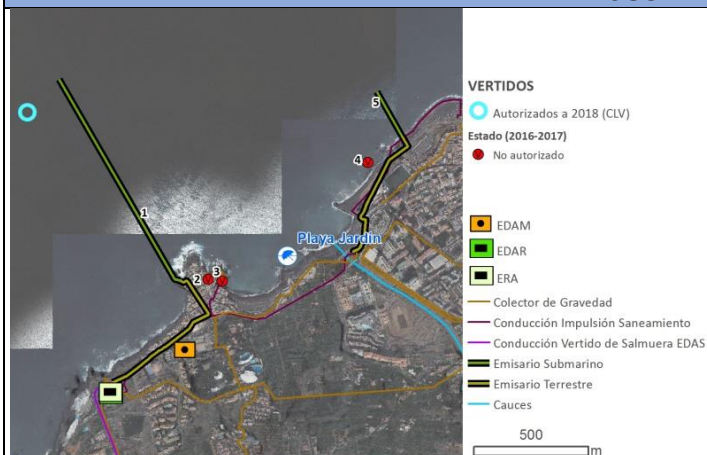
| <b>Foco puntual:</b> 1. Emisario de Punta Brava; 2. Aliviadero EBAR El Caletón; 3. Aliviadero EBAR Playa Chica; 4. Aliviadero EBAR Playa Jardín; 5. Emisario El Peñón. |
| <b>Cauces:</b> Barranco San Felipe. |

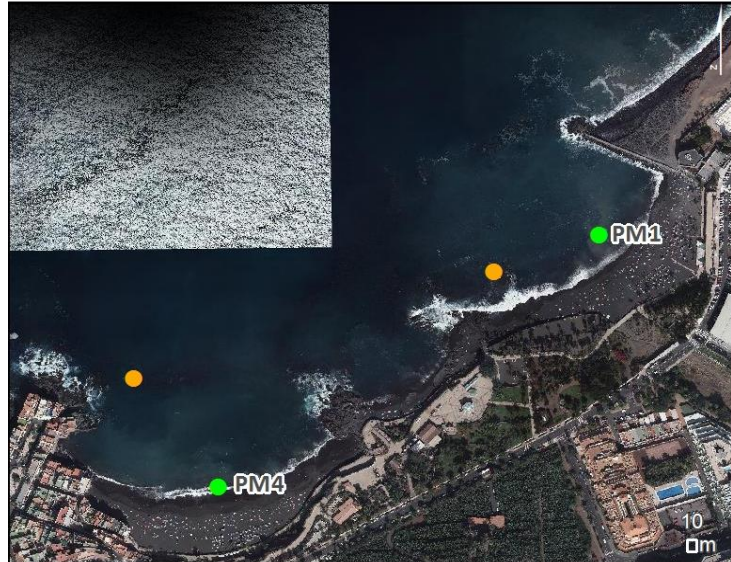
| PUNTOS DE INICIO Y FIN DE LA ZONA DE BAÑO | | PUNTOS DE CONTROL AMBIENTAL Y DE MUESTREO | | |
| - Superficie útil<br>- Puntos de inicio - fin zona de baño | | - Puntos de Muestreo<br>- Puntos de Control Ambiental | | |

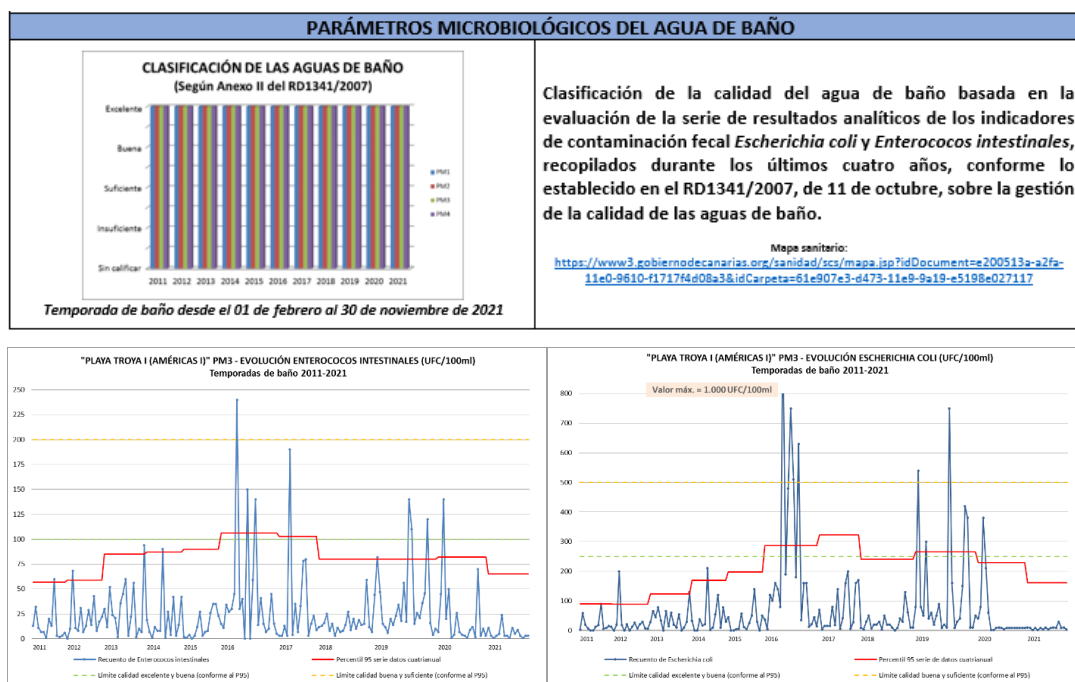
**Figura 4. Información sobre la evolución de los parámetros microbiológicos (*Escherichia Coli* y *Enterococos Intestinales*) y la clasificación del agua de baño.**

La información mostrada en el perfil ambiental es de tipo sanitario de las aguas de baño con base a la evaluación de las mediciones realizadas en los puntos de muestreo (control sanitario - NÁYADE), aportando las *gráficas de evolución* de las mediciones de los indicadores de contaminación fecal *Escherichia Coli* y *Enterococos Intestinales* en cada punto de muestreo de

la zona de baño, así como la *clasificación de las aguas de baño* (Excelente, Buena, Suficiente, Insuficiente o Sin Calificar).

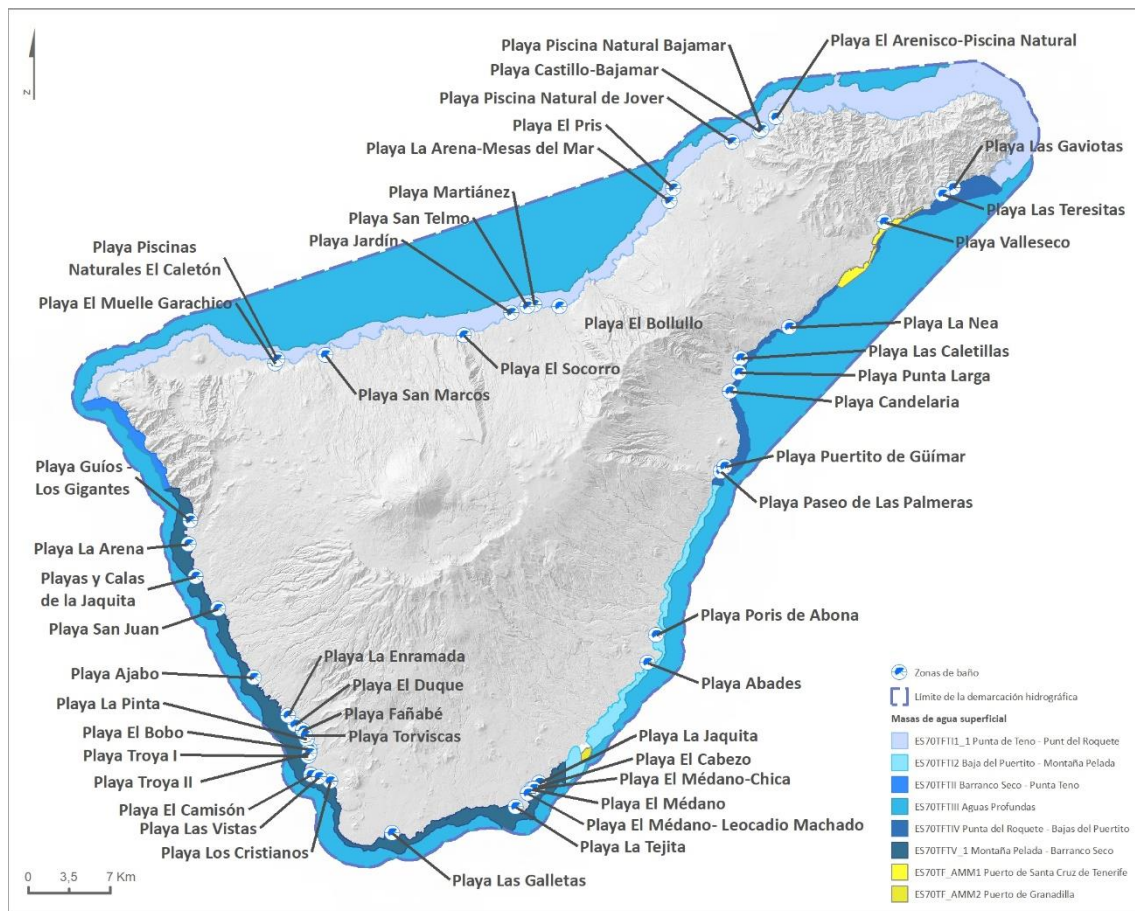
**Figura 8. Localización de las zonas de Baño. Fuente Plan Hidrológico de la DH de Tenerife**

Se han censado cuarenta y ocho zonas de baño en la demarcación hidrológica de Tenerife, cuya localización es la siguiente:
