LOCALIZACIÓN DE LA ZONA DE BAÑO

# PERFILES DE LAS AGUAS DE BAÑO

## TENERIFE

MARZO 2022

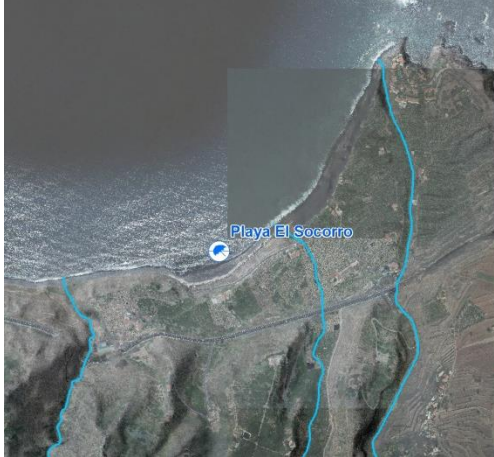
| | <b>Cauces:</b> 1-Barranco La Torre; 2-Barranco de Madre Juana; 3-Barranco de Dornajo. |

| <b>Naturaleza del episodio de contaminación de corta duración esperada:</b> | <b>Frecuencia:</b> | <b>Duración prevista:</b> | <b>Ocurrencia en el periodo:</b> |
|---|---|---|---|
| - Vertido de aguas pluviales por escorrentías generadas por fuertes lluvias (arrastre de posibles contaminantes desde aguas arriba). | Esporádica | Inferior a 72h | - |

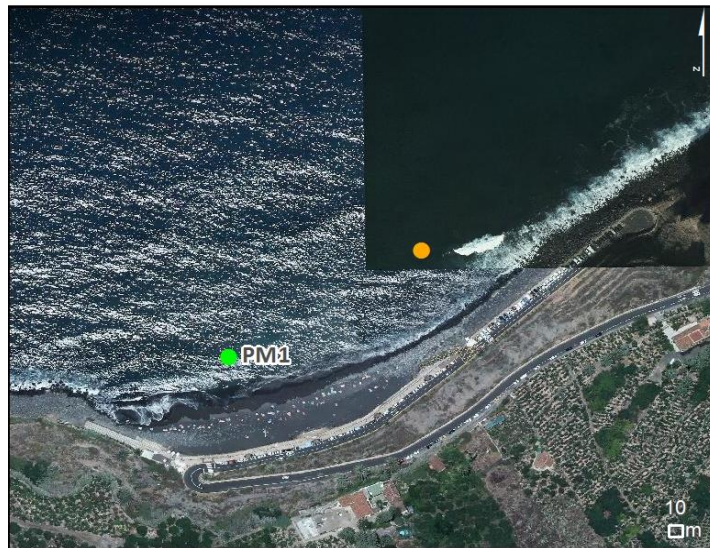
**PUNTOS DE CONTROL AMBIENTAL Y DE MUESTREO**

- Puntos de Muestreo
- Puntos de Control Ambiental
