LOCALIZACIÓN DE LA ZONA DE BAÑO

PERFILES DE LAS AGUAS DE BAÑO

TENERIFE

MARZO 2022

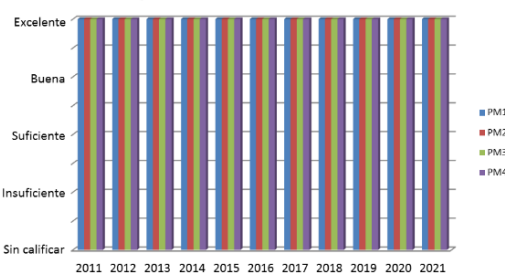
CLASIFICACIÓN DE LAS AGUAS DE BAÑO
(Según Anexo II del RD1341/2007)

Temporada de baño desde el 01 de febrero al 30 de noviembre de 2021

Clasificación de la calidad del agua de baño basada en la evaluación de la serie de resultados analíticos de los indicadores de contaminación fecal *Escherichia coli* y *Enterococos intestinales*, recopilados durante los últimos cuatro años, conforme lo establecido en el RD1341/2007, de 11 de octubre, sobre la gestión de la calidad de las aguas de baño.

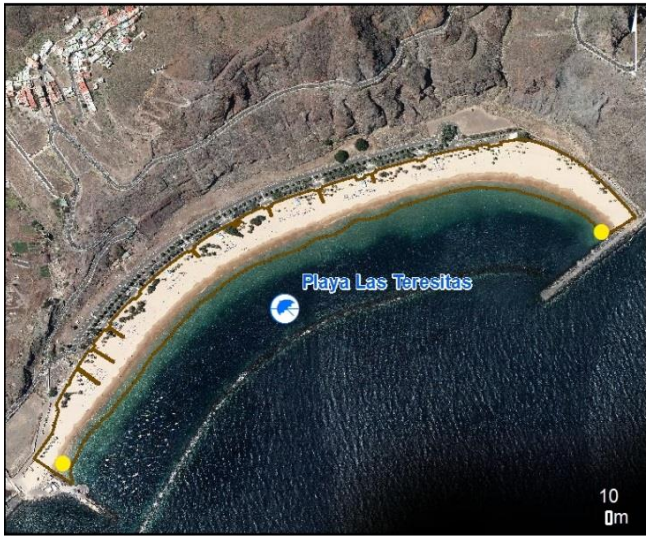
PUNTOS DE INICIO Y FIN DE LA ZONA DE BAÑO

- Superficie útil
- Puntos de inicio - fin zona de baño

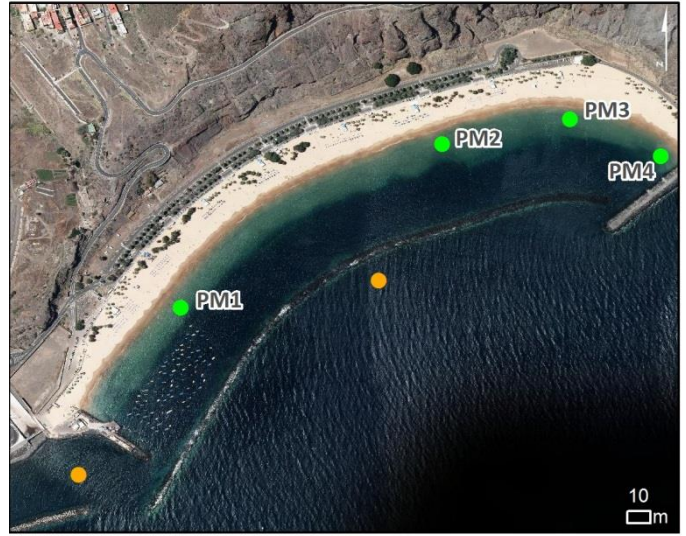
PUNTOS DE CONTROL AMBIENTAL Y DE MUESTREO

- Puntos de Muestreo
- Puntos de Control Ambiental
