LOCALIZACIÓN DE LA ZONA DE BAÑO

# PERFILES DE LAS AGUAS DE BAÑO

## TENERIFE

MARZO 2022

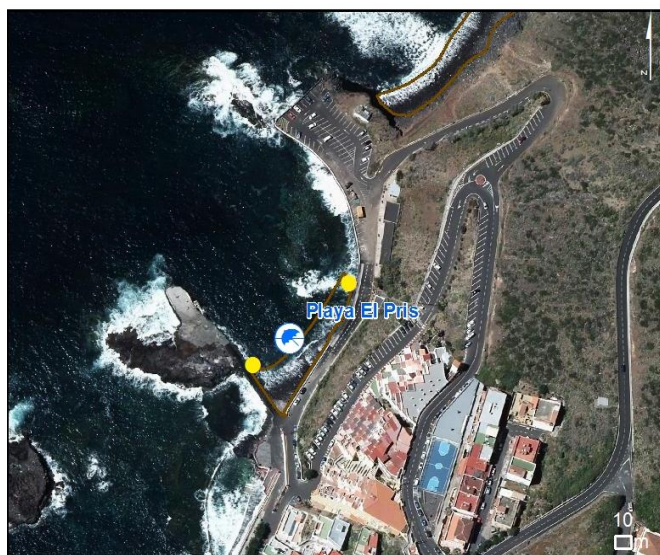
PUNTOS DE INICIO Y FIN DE LA ZONA DE BAÑO

- Superficie útil
- Puntos de inicio - fin zona de baño

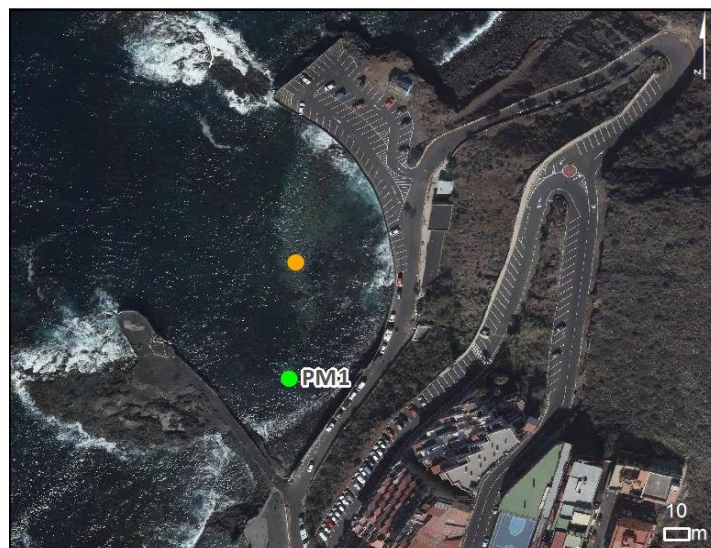
PUNTOS DE CONTROL AMBIENTAL Y DE MUESTREO

- Puntos de Muestreo
- Puntos de Control Ambiental
