LOCALIZACIÓN DE LA ZONA DE BAÑO

# PERFILES DE LAS AGUAS DE BAÑO

## TENERIFE

MARZO 2022

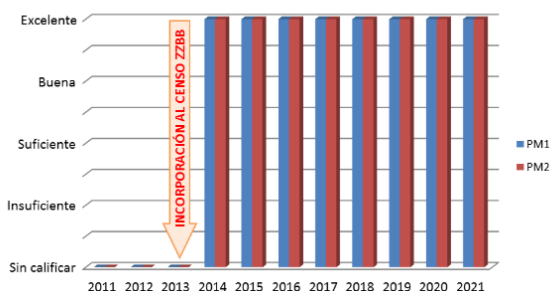
CLASIFICACIÓN DE LAS AGUAS DE BAÑO  
(Según Anexo II del RD1341/2007)

Temporada de baño desde el 01 de junio al 30 de septiembre de 2021

Clasificación de la calidad del agua de baño basada en la evaluación de la serie de resultados analíticos de los indicadores de contaminación fecal *Escherichia coli* y *Enterococos intestinales*, recopilados durante los últimos cuatro años, conforme lo establecido en el RD1341/2007, de 11 de octubre, sobre la gestión de la calidad de las aguas de baño.

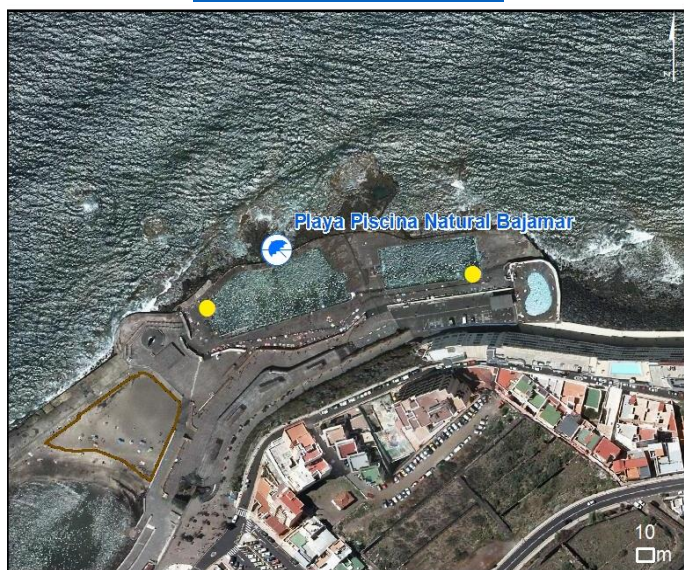
**PUNTOS DE INICIO Y FIN DE LA ZONA DE BAÑO**

- Superficie útil
- Puntos de inicio - fin zona de baño

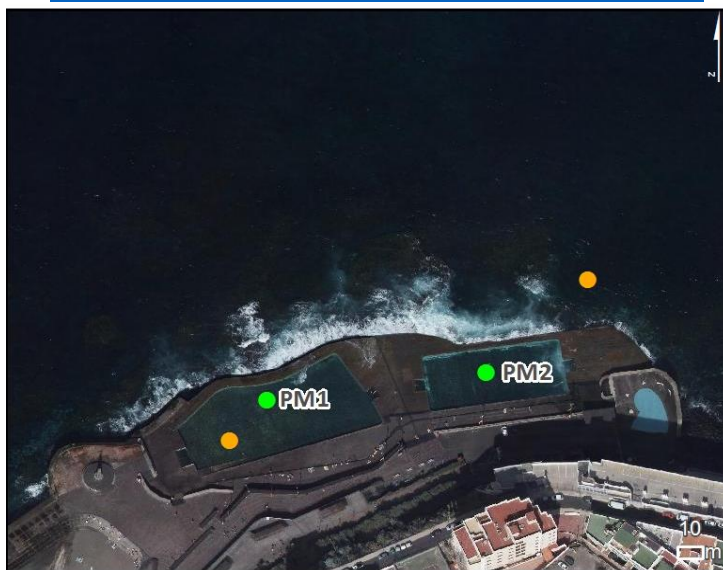
**PUNTOS DE CONTROL AMBIENTAL Y DE MUESTREO**

- Puntos de Muestreo
- Puntos de Control Ambiental
