# PERFIL DE LAS AGUAS DE BAÑO -- PLAYA PISCINA NATURAL DE JOVER

# PERFILES DE LAS AGUAS DE BAÑO

## TENERIFE

MARZO 2022

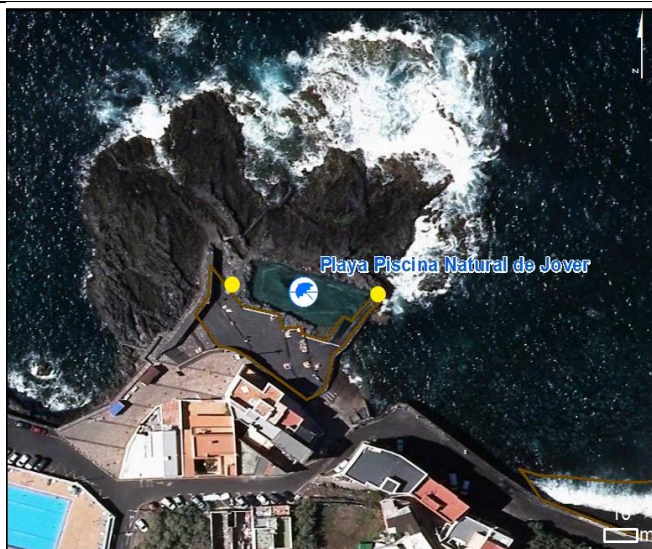
- Superficie útil
- Puntos de inicio - fin zona de baño

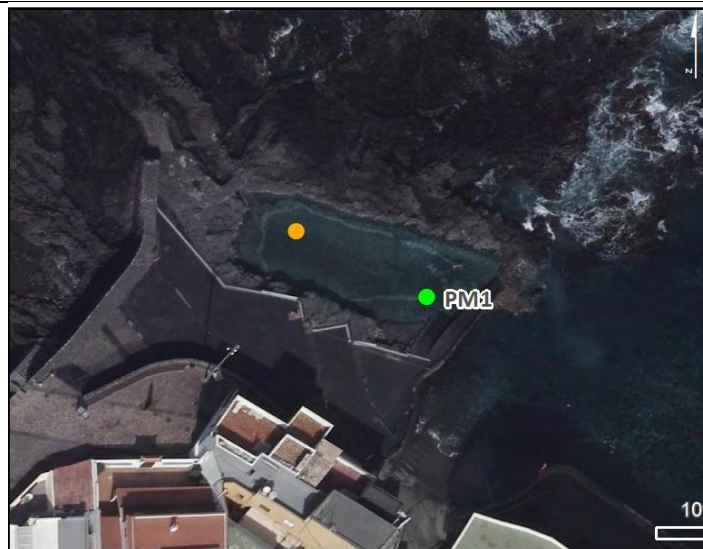
- Puntos de Muestreo
- Puntos de Control Ambiental

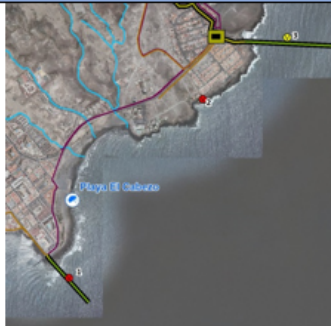
| RIESGO DE CONTAMINACIÓN | | | | |
|---|--|---|---|---|
| | | <b>Foco puntual:</b> 1. Emisario submarino El Médano; 2. EBAR Beach I; 3. Emisario Submarino de La Batata – Ensenada Pelada. | | |
| | | <b>Cauces:</b> Barranquillo La Barca | | |

Se han contabilizado todos los episodios de contaminación de corta duración y circunstancias excepcionales por motivos microbiológicos registrados en Náyade desde el año 2011 hasta el 2020 como antecedentes ocurridos.
