LOCALIZACIÓN DE LA ZONA DE BAÑO

# PERFILES DE LAS AGUAS DE BAÑO

## TENERIFE

MARZO 2022

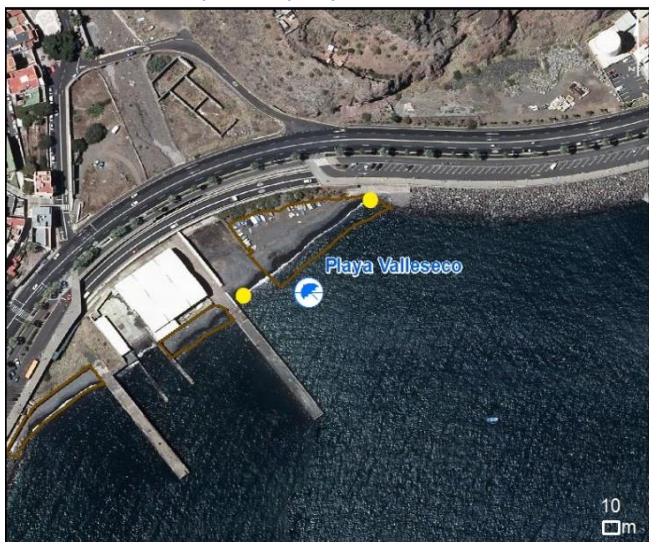
**PUNTOS DE INICIO Y FIN DE LA ZONA DE BAÑO**

- Superficie útil
- Puntos de inicio - fin zona de baño

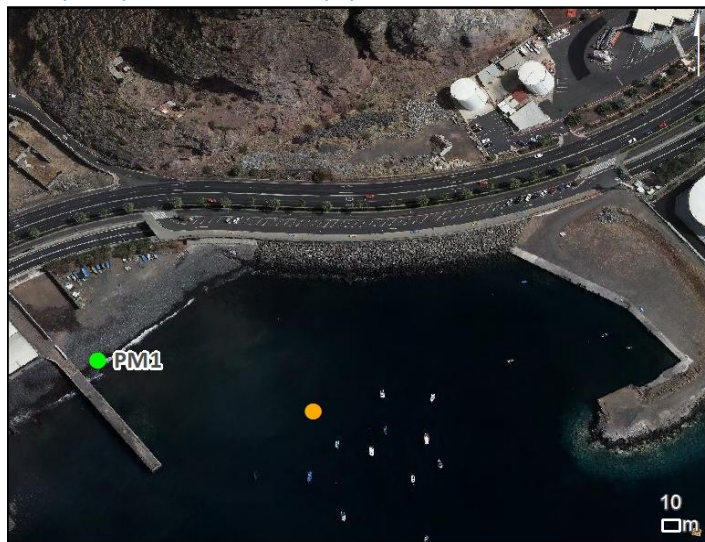
**PUNTOS DE CONTROL AMBIENTAL Y DE MUESTREO**

- Puntos de Muestreo
- Puntos de Control Ambiental

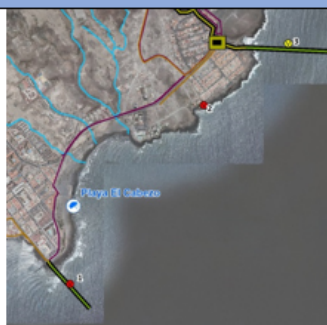
| RIESGO DE CONTAMINACIÓN | | | | |
|---|--|---|---|---|
| <p><b>VERTIDOS</b><br/>Estado (2016-2017)<br/>● No Autorizado-En Trámite<br/>● No autorizado</p> <p><b>ETAR</b><br/>— Colector de Gravedad<br/>— Conducción Impulsión Saneamiento<br/>— Emisario Submarino<br/>— Emisario Terrestre<br/>— Cauces</p> <p>100 m</p> | | <b>Foco difuso:</b> - | | |
| | | <b>Foco puntual:</b> 1. Emisario submarino El Médano; 2. EBAR Beach I; 3. Emisario Submarino de La Batata – Ensenada Pelada. | | |
| | | <b>Cauces:</b> Barranquillo La Barca | | |
