LOCALIZACIÓN DE LA ZONA DE BAÑO

# PERFILES DE LAS AGUAS DE BAÑO

## TENERIFE

MARZO 2022

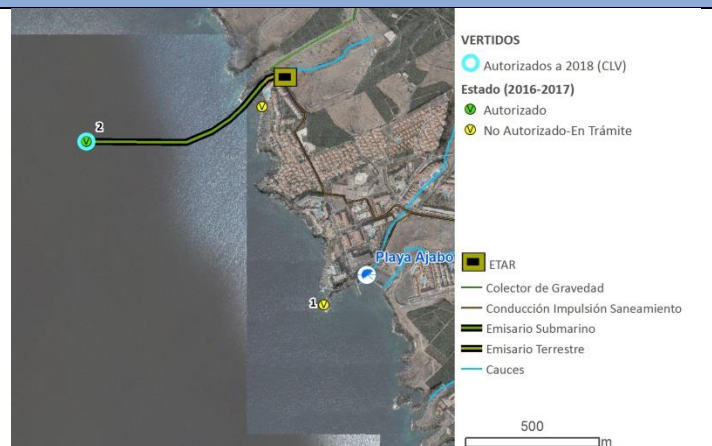
### RIESGO DE CONTAMINACIÓN

| | <b>Foco puntual:</b> 1. Aliviadero EBAR Callao Salvaje; 2. Emisario submarino ETAR Sueño Azul. | | |
| | <b>Cauces:</b> Barranco de Las Barandas y Barranco de Ajabo. | | |

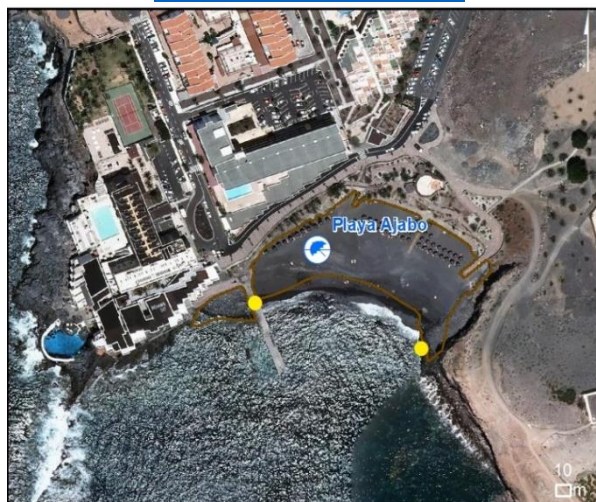
PUNTOS DE INICIO Y FIN DE LA ZONA DE BAÑO

- Superficie útil
- Puntos de inicio - fin zona de baño

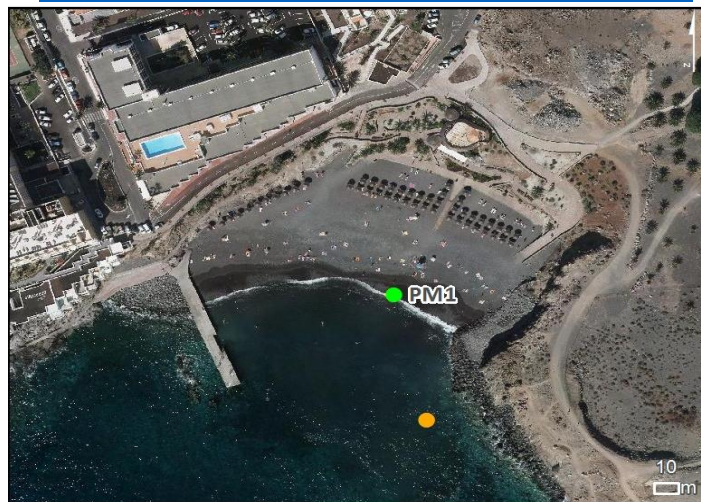
PUNTOS DE CONTROL AMBIENTAL Y DE MUESTREO

- Puntos de Muestreo
- Puntos de Control Ambiental
