LOCALIZACIÓN DE LA ZONA DE BAÑO

# PERFILES DE LAS AGUAS DE BAÑO

## TENERIFE

MARZO 2022

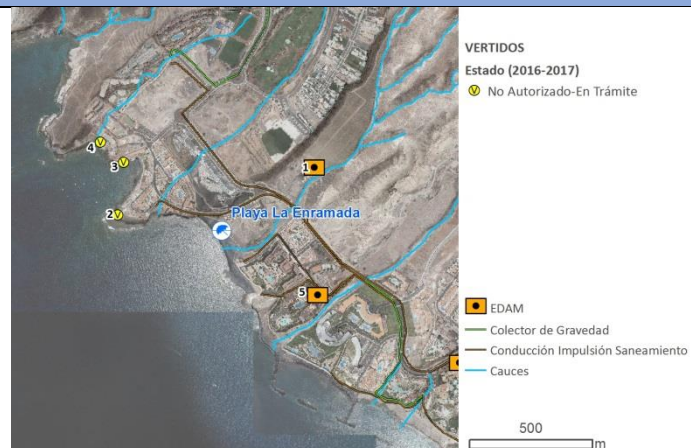
### RIESGO DE CONTAMINACIÓN

**Foco difuso:** -

**Foco puntual:** 1. EDAM Adeje Oeste; 2. EBAR El Cabezo – Bar Celso; 3. EBAR El Muelle – Bar Cala; 4. EBAR Varadero; 5. EDAM Hotel Sheraton La Caleta.

**Cauces:** Barranco del Inglés; Barranco de Las Torres y Barranco del Agua.
